SERVICE INFO – LuK 0048

Kytkinjärjestelmän vuoto

Autonvalmistajat: MAN
Mallit: TGA
TGS
TGX
Cityliner
Tourliner
Trendliner

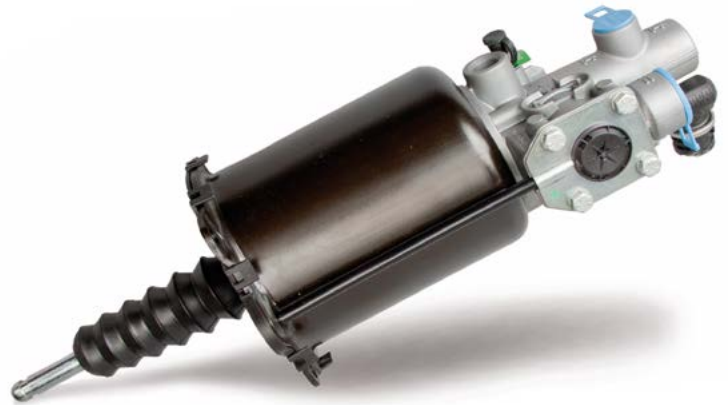
Kuva 1: Kytkintehostin (OE-nro: 81.30725.6116) pitkällä tangolla

Esitetyissä autoissa voi kytkimen vaihdon jälkeen ilmetä kytkintehostimen vuotoja (OE-nro: 81.30725.6084).

Syynä on painelevyn, kytkinlevyn ja vauhtipyörän toleranssien sopimaton yhdistelmä. Kytkintehostimen ohjaintanko pääsee toiminta-alueen ulkopuolella olevaan asentoon. Tämä vaikuttaa tiivistyksen toimintaan ja hydraulineeste pääsee vuotamaan ilmausaukon kautta.

Ongelma voidaan korjata vain vaihtamalla kytkintehostin. Se on varustettu pitemmällä tangolla ja sen voi tilata OE-numerolla: 81.30725.6116 autonvalmistajilta.
