## SERVICE INFO – LuK 0054

# Μαγκώμα συμπλέκτη

## Πιθανή αιτία η εσφαλμένη ρύθμιση του ενισχυτή συμπλέκτη

Κατασκευαστής: Mercedes-Benz

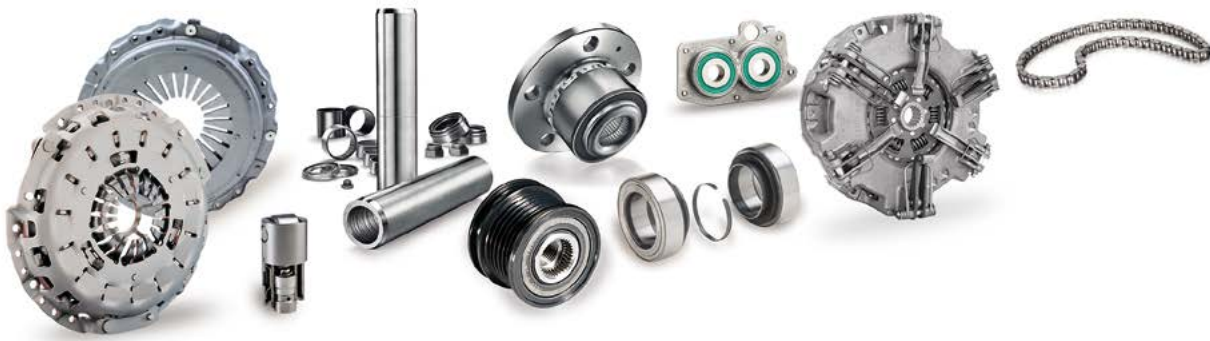
Στα προαναφερόμενα οχήματα, υπάρχει περίπτωση να μαγκώσει ο συμπλέκτης σε διάφορες καταστάσεις οδήγησης. Αυτό μπορεί να οφείλεται στην ανακριβή ρύθμιση του ενισχυτή συμπλέκτη.

Εικόνα 1: Το έμβολο του ενισχυτή συμπλέκτη μπορεί να ρυθμιστεί

Σε περίπτωση παραπόνου, πρέπει πρώτα να ελέγχεται το έμβολο του ενισχυτή συμπλέκτη. Αυτό μπορεί να γίνει μέσω μιας συσκευής ρύθμισης από τον κατασκευαστή οχημάτων.
