滚动轴承失效

失效识别和轴承检测

出版号: WL 82 102/2 CN-CN

2001年版

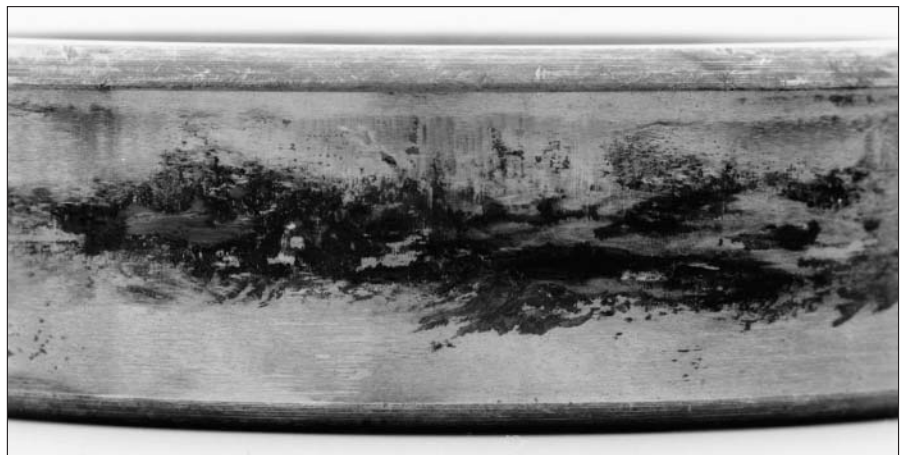
配合面上有黑褐色的拖痕，偶尔在靠近轴承或在润滑剂里也能发现棕色磨损物质。配合面发生磨损（内孔，外圈外表面），对旋转件（通常是轴）来说有可能疲劳断裂，对静止件（通常是轴承座）可能会破坏浮动轴承的功能，见图13。从这些微动腐蚀情况，通常可以推断出承载区的位置和尺寸及套圈的蠕变情况，见图14。

14：静止外圈上的微动腐蚀表明了承载区的范围

- 承受点载荷的套圈提供浮动轴承的浮动功能
- 尽可能对轴承配合面使用紧配合
- 提高轴（轴承座）的刚度
- 轴承配合面进行涂层
- 使用具有高温尺寸稳定特性的套圈（防止由于材料组织结构的变化使套圈膨胀从而配合变松）
- 改善配合面的圆度
- 如果需要，检查和改善配合面的表面质量

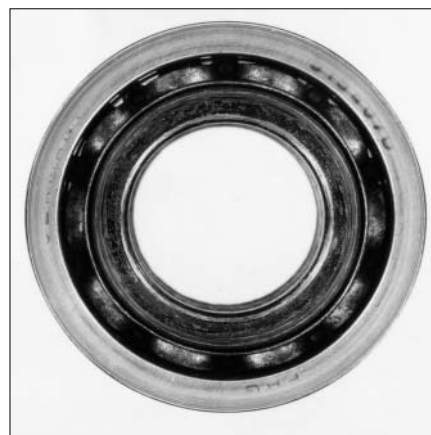
配合表面和端面的磨损会使预载减小或是游隙变大，见图17。

17：在内圈端面的周向划痕和冷焊是内圈在轴上蠕动的结果

- 尽可能对轴承配合面使用紧配合
- 增大轴向接触面积
- 保证轴向支撑
- 保证配合面的干燥
- 改善浮动轴承功能

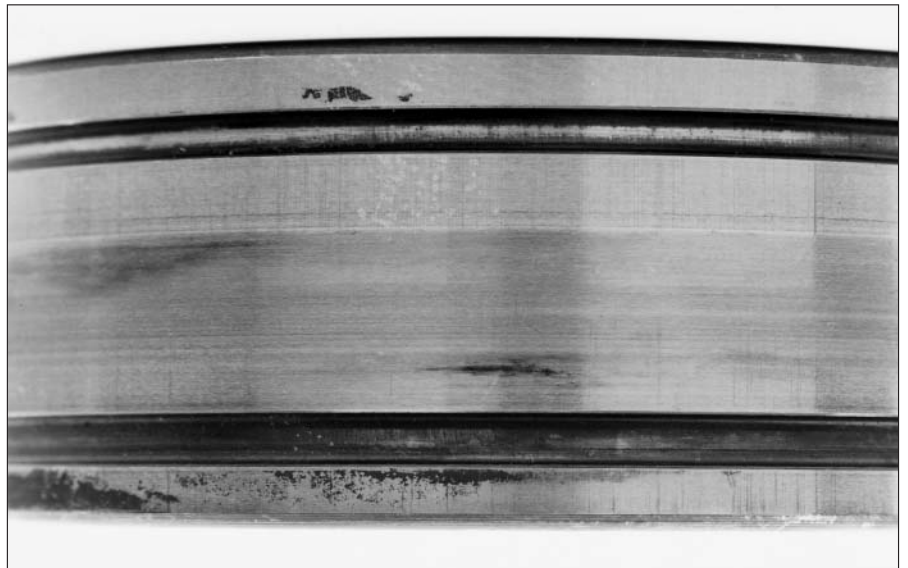
配合面痕迹不在预期的承载区内。配合面在某些区域磨损而在其它区域完全未接触，见图18, 19。由于载荷分布不均和套圈的弯曲引起的疲劳破坏和断裂。由于圆锥滚子轴承内圈支撑太少而出现挡边断裂（图20），由于接触面太小而发生塑性变形。

19：外圈外径只有一半的宽度被支撑

- 更换配合件并保证轴承座的刚度，如有必要使用其它轴承
- 检查配合件

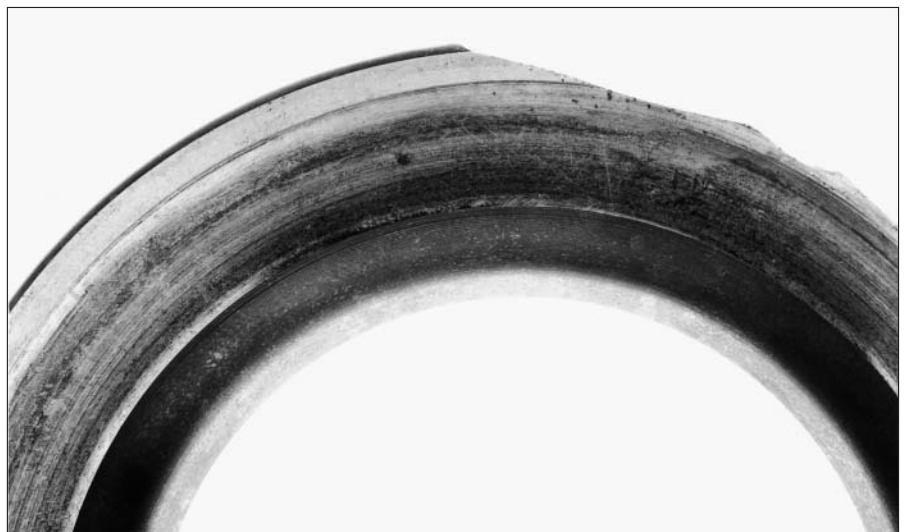
20：由于端面轴向支撑不足，圆锥滚子轴承内圈挡边断裂

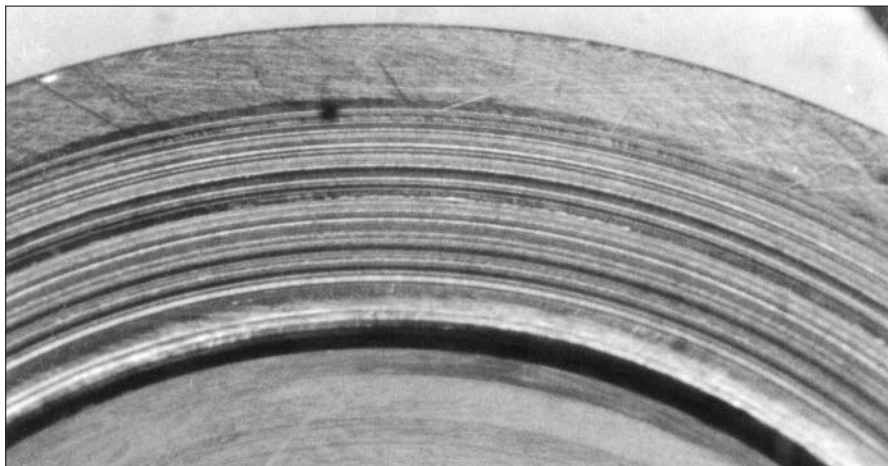
现象：
周向划痕/轴承套圈端面或密封磨损，见图21，22。

21：由于配合件的擦伤，圆周有划痕并在端面有冷焊

- 正确调整配合
- 确保润滑剂的清洁
- 检查轴向游隙，尽可能使其更合适

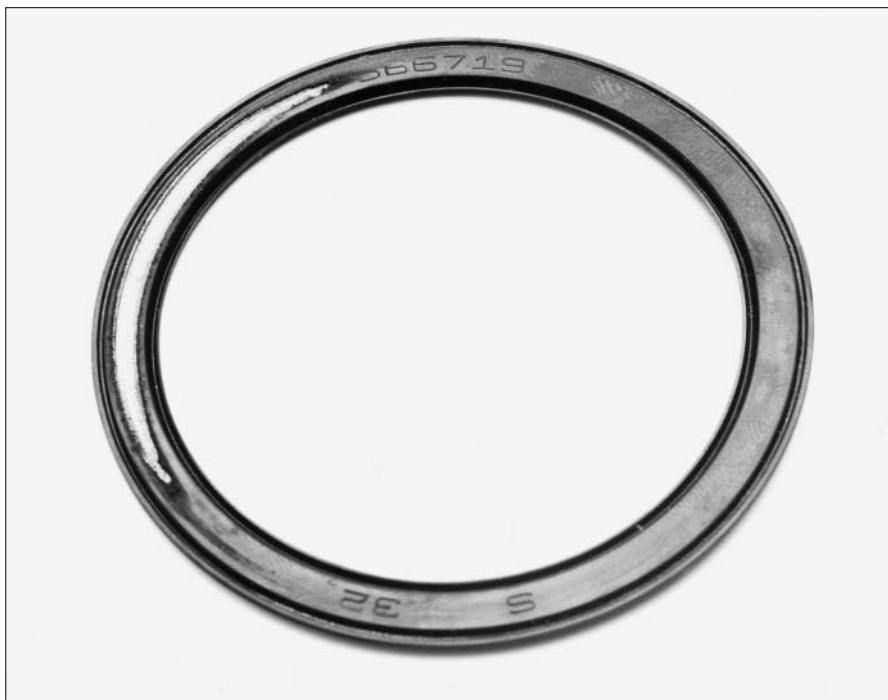
22：由于端面划痕导致密封破坏

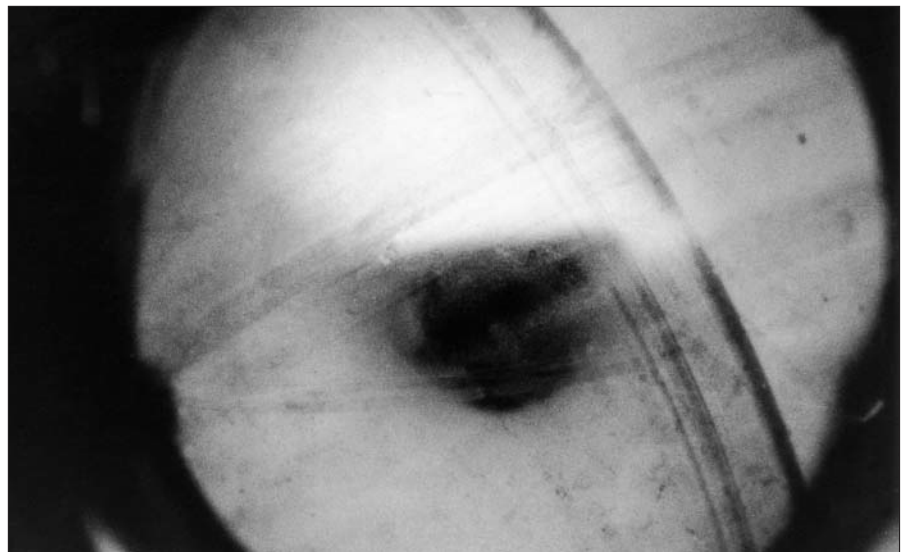
有时在钢球的赤道区也能发现这种痕迹。当角接触球轴承总是绕相同的旋转轴旋转时，就能发现这样的轨迹。任何这样的痕迹都不能得出明显降低寿命的相关结论，见图24。

24：有赤道周向线的钢球

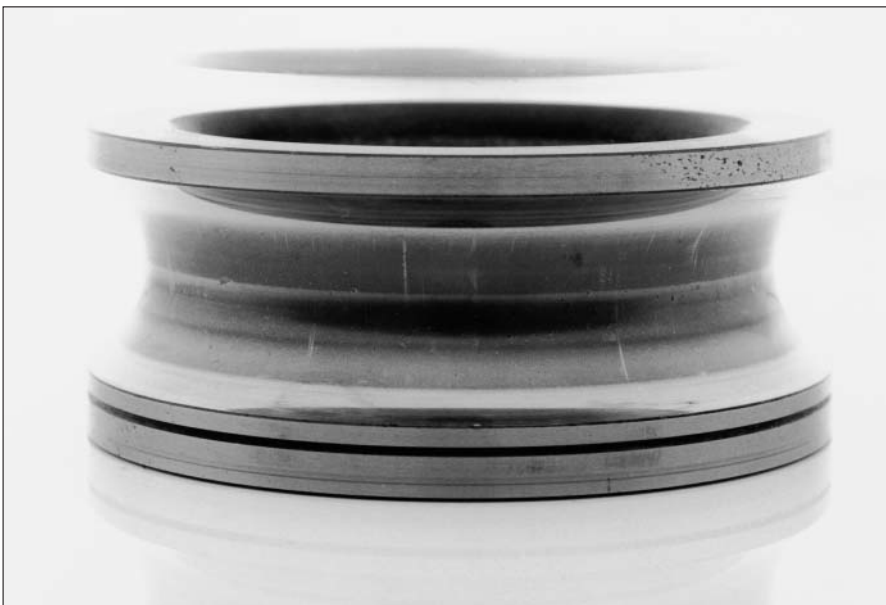
28：表面磨损的轨迹

外界微粒在滚道上循环运动时会造成凹坑。显微镜观察轨迹时通过凹坑的形式能区分软颗粒、淬硬钢颗粒和硬砂砾颗粒，见图30，31，32。特别大和硬的外界颗粒对轴承寿命有极大的影响。在疲劳失效的描述中能够找到有关这方面更具体的内容，请参阅3.3.2.1章节的“外界颗粒循环运动造成的疲劳”。大量小而硬的外界颗粒能导致接触面变粗糙，如图28，而且加速研磨磨损。

- 改善润滑剂供应
- 使润滑剂的粘度与工况相适应
- 使用含有有效添加剂的润滑剂
- 使用有表面涂层的轴承零件

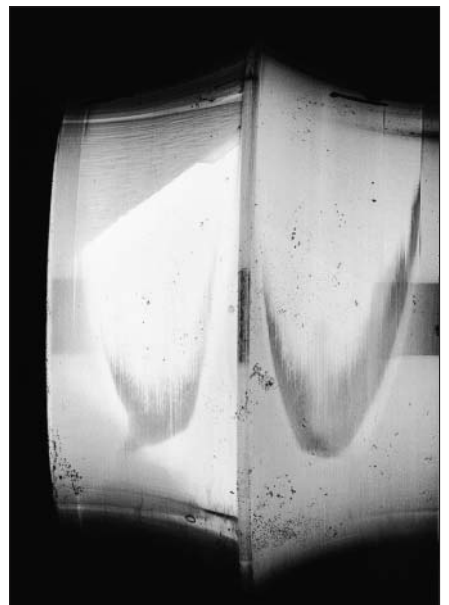
29：压力抛光的轨迹

水是主要的液体污染物之一。润滑剂中会吸入少量的水。它会降低润滑效果，而且留下如图29所示的痕迹。当轴承中有大量湿气时会有暗淡的痕迹。疲劳破坏的压力抛光轨迹也是由腐蚀或过载造成的，请参阅3.3.2.1章节的“润滑不良造成的疲劳”。

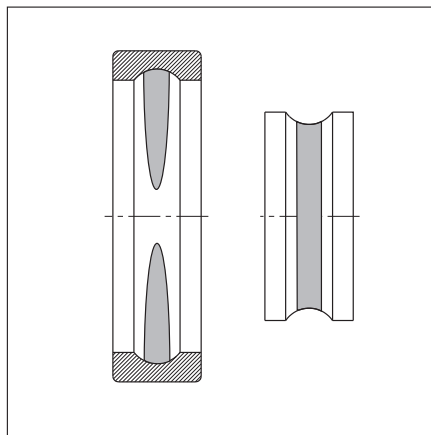
- 轴承座或轴为椭圆形，比如由于机加工时造成的周向变形或在靠近轴承配合面处攻螺纹孔
- 轴承座在周向有不同的刚度，并且与外圈配合有较大过盈量
- 薄壁轴承垂直存放

34：深沟球轴承的椭圆变形。在椭圆变形的套圈（点载荷）轨道上有两个相对的径向载荷区形成。

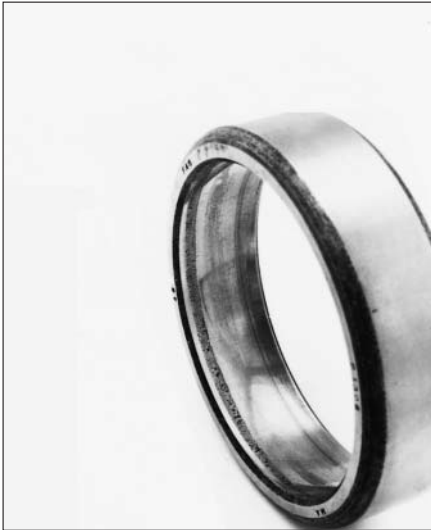
36：轴向过载引起的调心球轴承外圈一列滚道上的剥落。

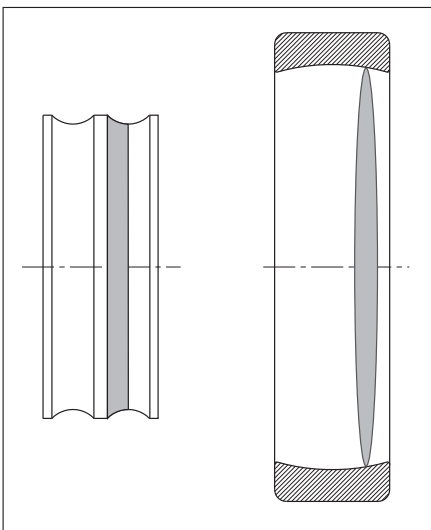
37：承受径向载荷且轴向过载时内圈旋转的调心球轴承的轨迹

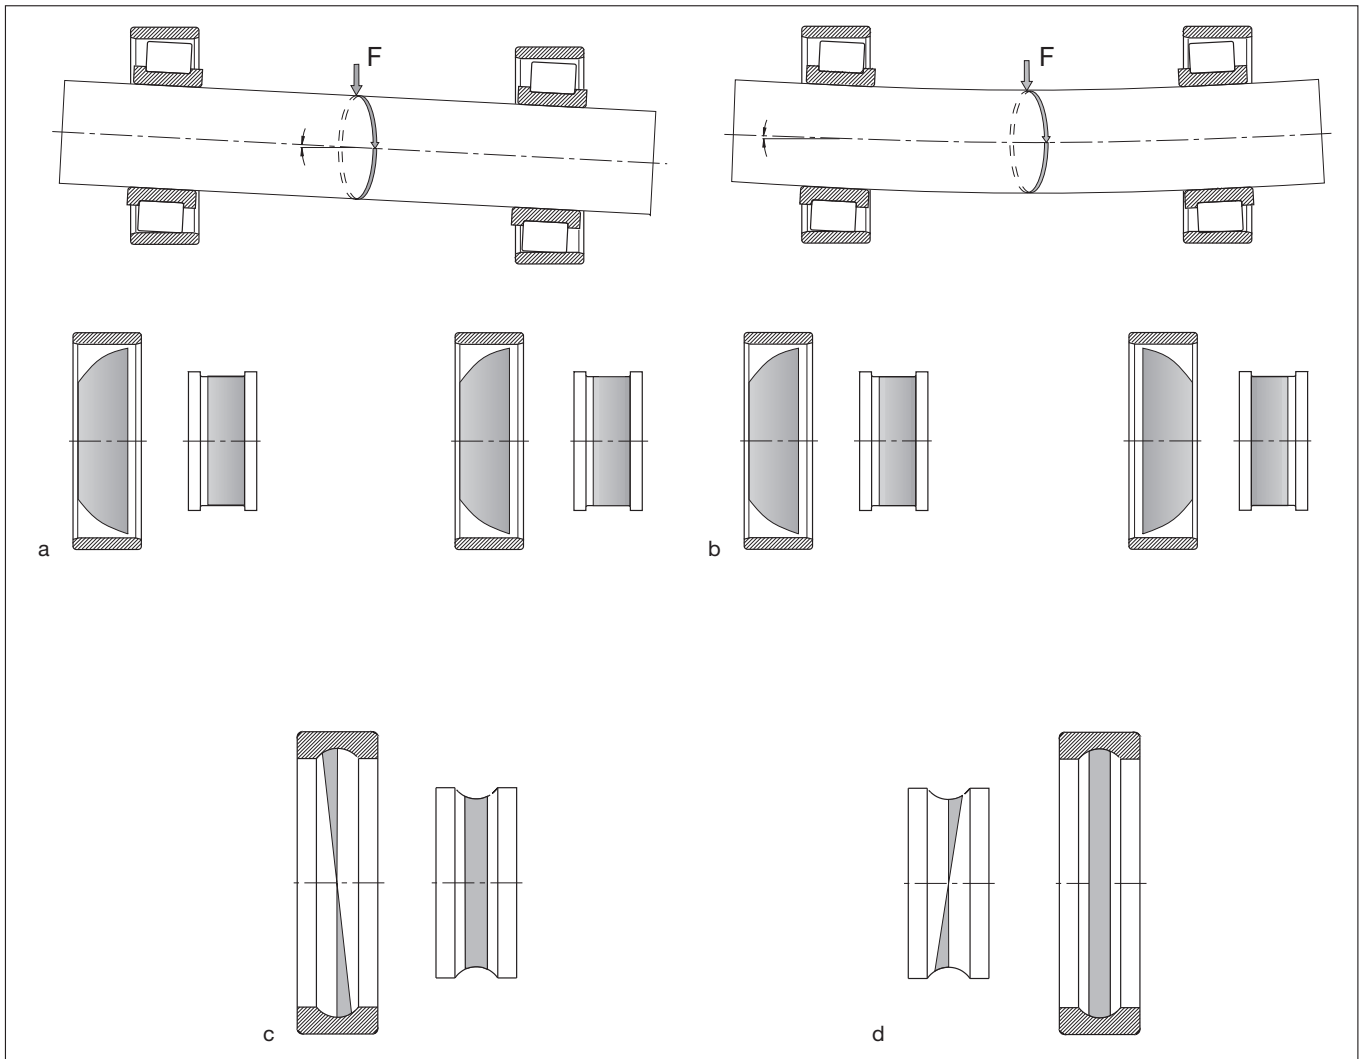
38：不对中轴承

- a：轴承座不对中时，内圈相对外圈的倾斜
- b：轴挠曲时，两内圈相对偏斜
- c：不对中时内圈旋转的深沟球轴承的轨迹
- d：不对中时外圈旋转的深沟球轴承的轨迹

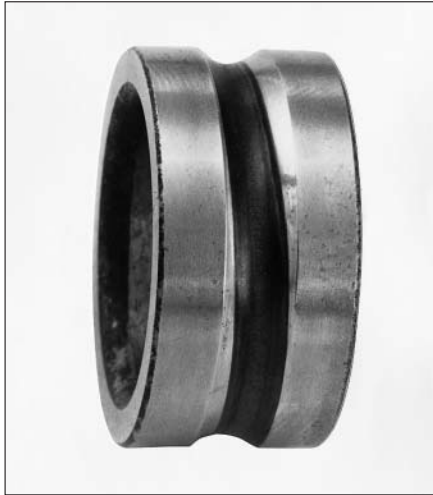
39：深沟球轴承内圈滚道上的倾斜轨迹

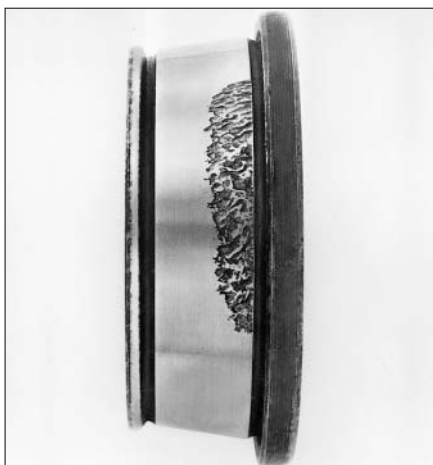
40：圆锥滚子轴承内圈滚道上的倾斜轨迹

- 轨迹偏离轴承中心，见图40
- 在滚道/滚动体边缘上有疲劳，见图47
- 在整个或部分表面由塑性变形引起的周向凹槽，因此边缘光滑。在极端情况下，凹槽的底部会有裂缝，见图48。

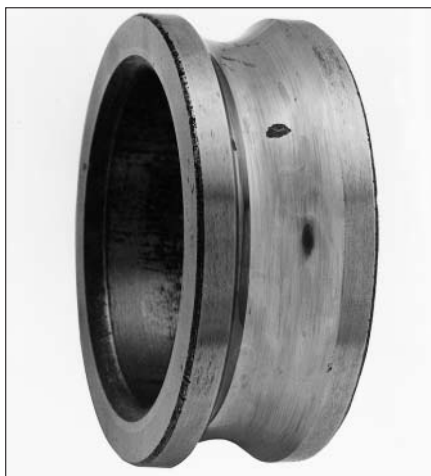
滚道和滚动体的次表面裂纹、材料剥落（相对深的凹坑）、滚道上未破坏部分表明在破坏初期润滑良好（见图23）。然而随着破坏的加剧，有凹痕的旋转件（见图31）会出现越来越多的凹坑，见图41到43。

41：通过深沟球轴承内圈滚道上的点蚀可判断的典型疲劳。疲劳进一步扩展，整个滚道上出现材料剥落。

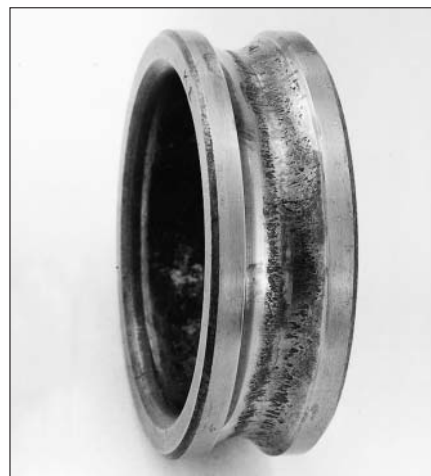
42：深沟球轴承上的进一步的疲劳破坏

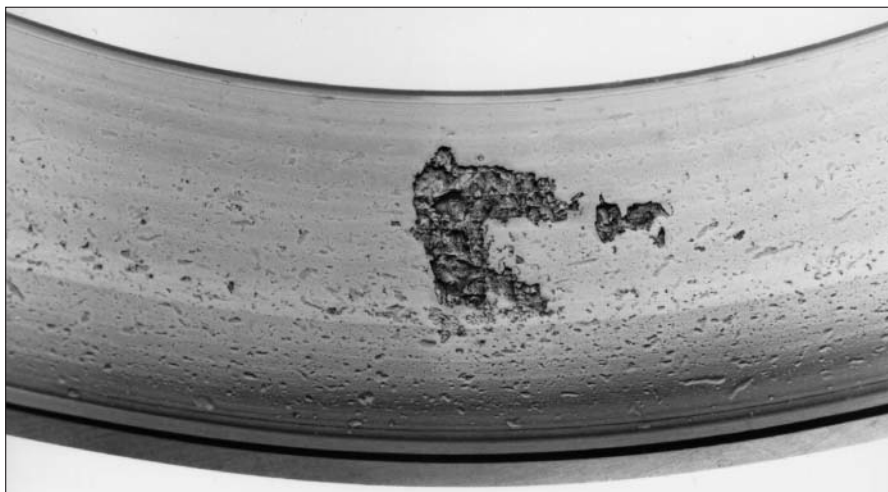
43：圆锥滚子轴承外圈滚道上的疲劳破坏

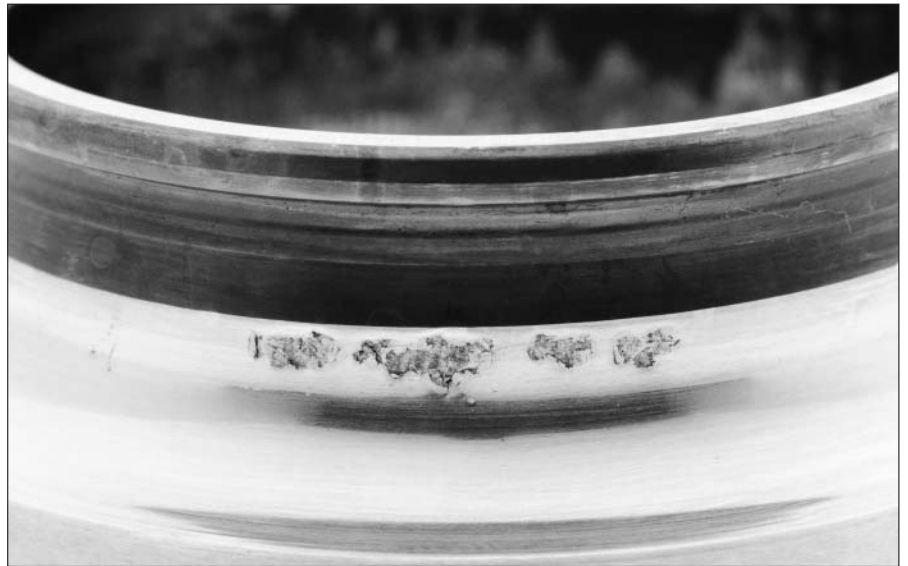
46：由于调整不当，使得角接触球轴承内圈沟底有疲劳破坏

- 保证周围部件的刚性
- 正确的安装

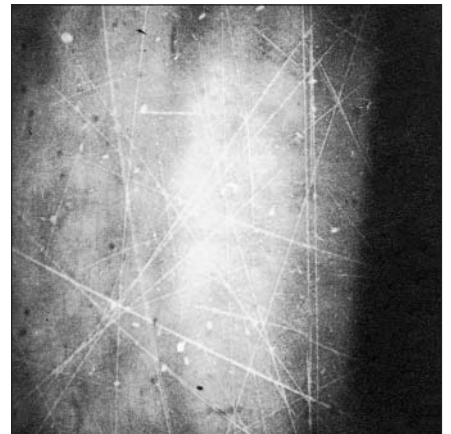
48：球轴承滚道边缘发生疲劳，比如有高的力矩载荷（边缘运行）；左图为滚道边缘，右图为球。

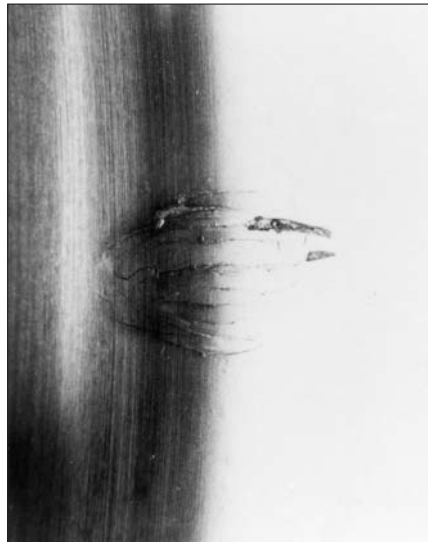
不同的载荷在润滑不良的状况下会出现不同的破坏形式。当载荷低并有打滑时，会发生细微的表层剥落。因为它们数量多，而且看起来像是滚道上的麻点，见图49。我们用点蚀来描述。当载荷很大并且润滑油膜变薄时，比如有水侵入，滚道（图29）受压力抛光时，会出现贝状的凹坑，见图50。

49：微观点蚀

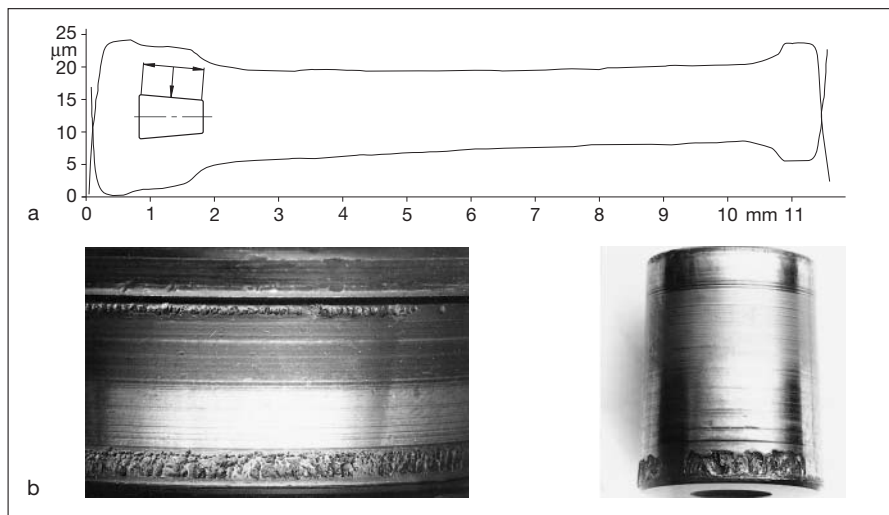
由于润滑剂受到污染，比如密封破坏导致外界微粒进入，造成轴承零件在滚动接触区域磨损从而导致该零件几何形状改变。造成局部过载的结果，部分也与圆锥滚子轴承调整不当有关。

51：不同区域的磨损能改变零件接触区的几何形状，以至局部过载导致了疲劳失效

- 及时更换润滑剂
- 过滤润滑油
- 改善密封
- 及时更换破损密封
- 对套圈和滚子进行特殊的热处理

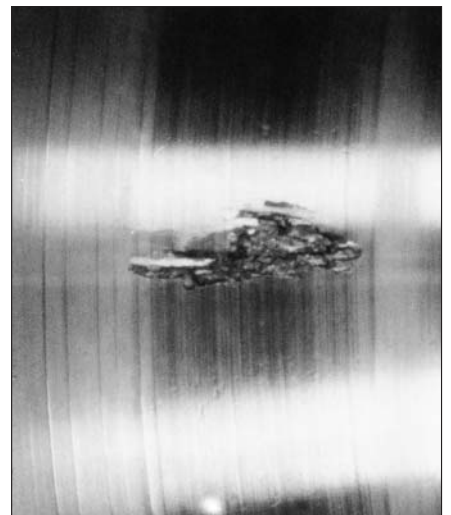
52：疲劳机理如图51，滚道边缘有磨损、滚子横截面轮廓见图69。

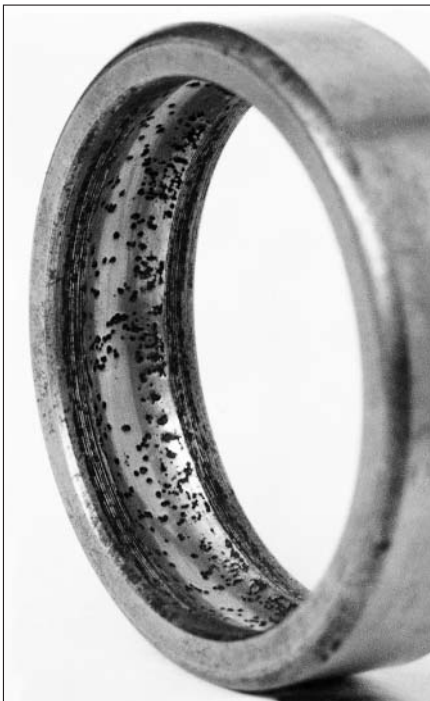
53：锈蚀的深沟球轴承外圈，其防锈保护被湿气破坏

- 根据滚动轴承制造商的说明书进行适当地储存
- 改善密封（尽可能添加额外的防护）
- 使用带有防锈蚀剂的润滑剂
- 对使用润滑脂的轴承要经常进行再润滑，特别在长时间停机前

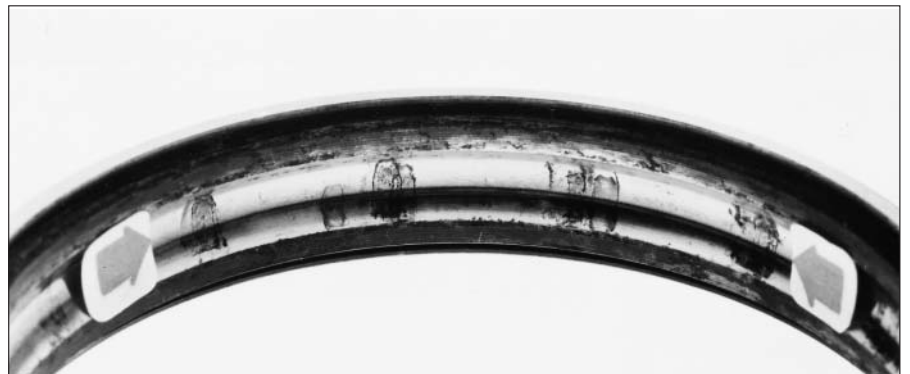
在许多情况下，有许多锈点以滚动体的间距分布（静态腐蚀）。当轴承长期静止时，毛细现象能使湿气汇聚在接触区，见图54。这将导致此后的磨损和在锈点处早期失效。

54：在滚道上以滚动体间距分布的腐蚀凹痕

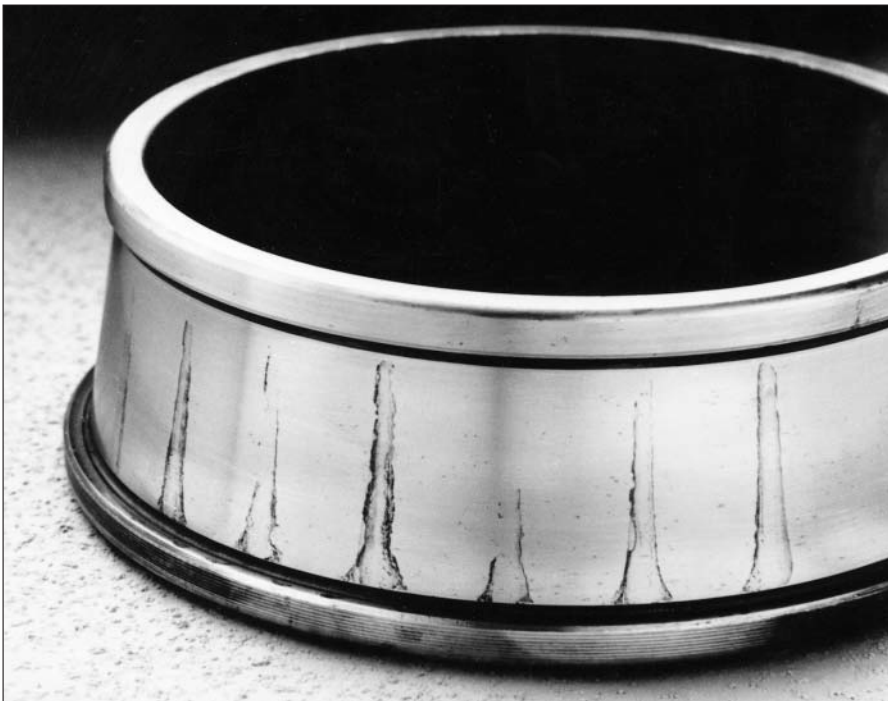
55：由于侵入性介质造成的表面破坏。腐蚀的凹痕经常是黑色的。

- 按照滚动轴承制造商的说明书进行储存
- 改善密封
- 使用带有防锈性能的润滑剂

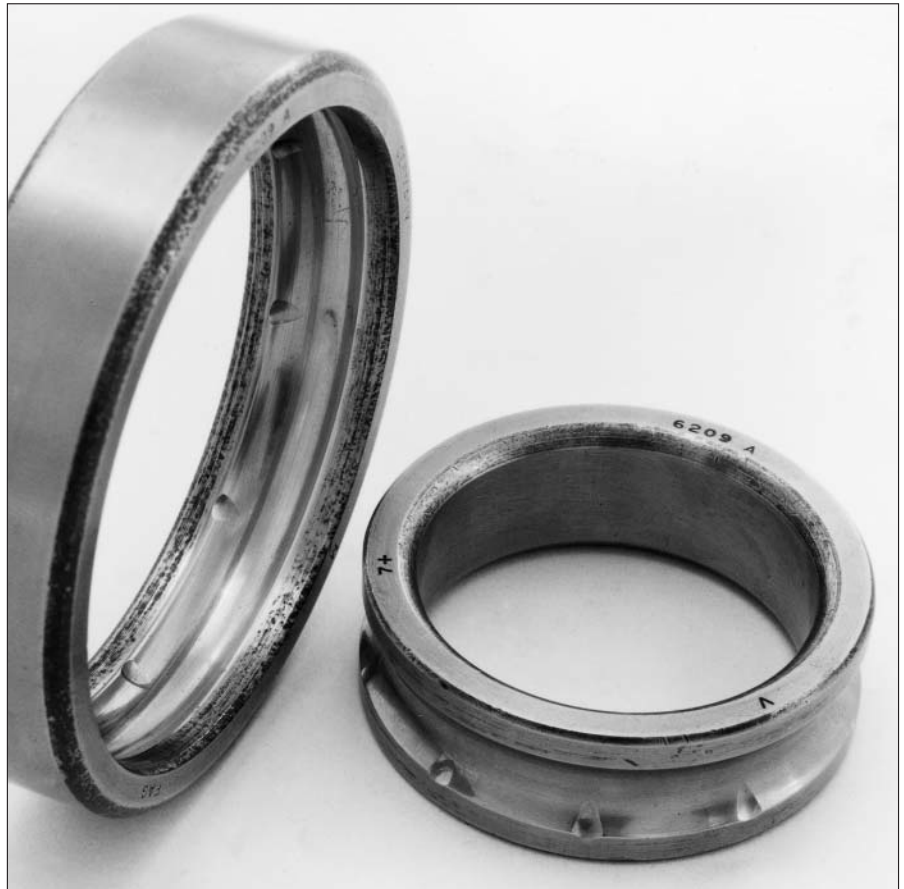
58：深沟球轴承挡边上的球状凹坑。安装工具与松配合的套圈接触，因此通过球传递装配力。

首先安装紧配合的套圈。当两个套圈都有紧的安装配合时，用合适的安装盘将它们一起安装。

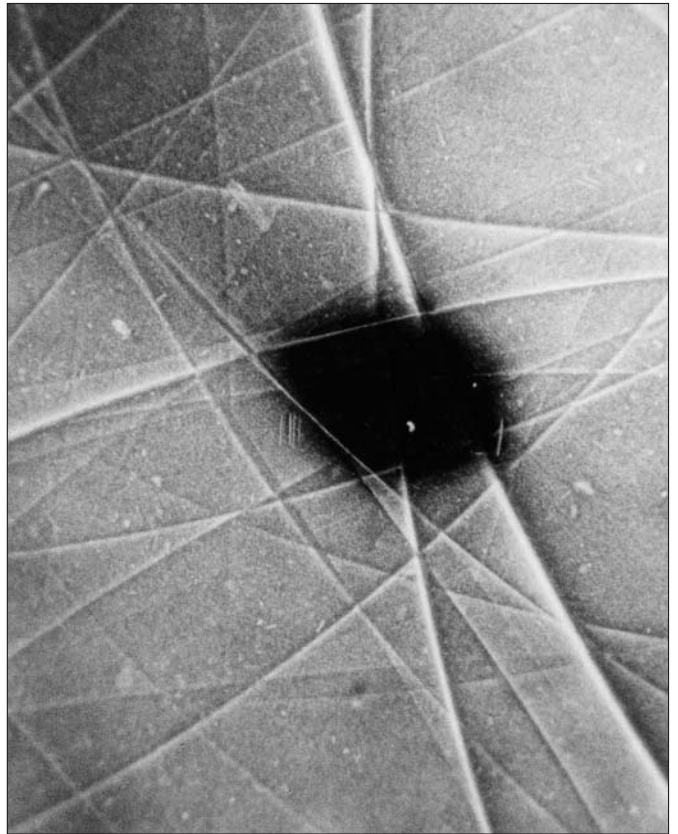
62：球表面上由长期变化载荷形成的“毛线球”状压痕

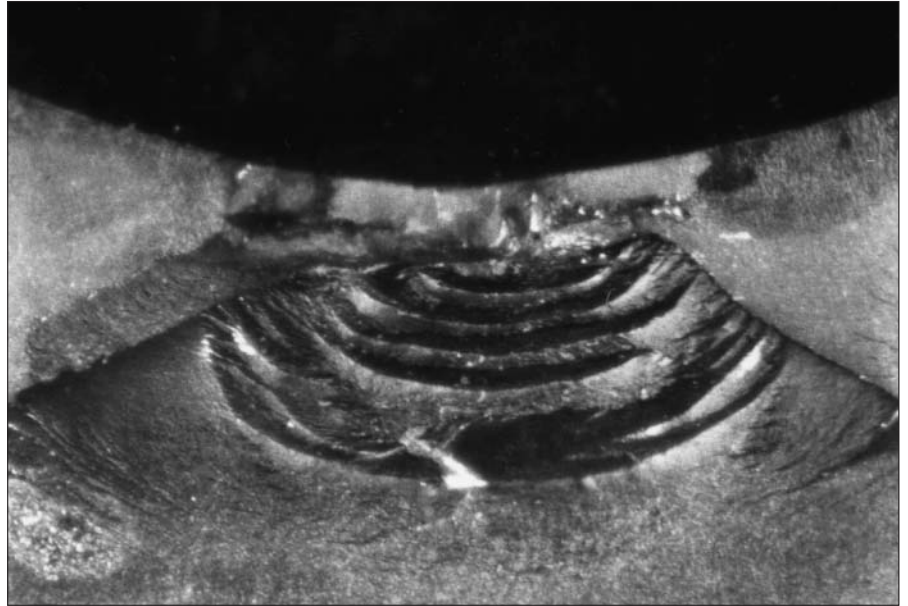
通常呈大面积的滚道疲劳破坏；经常在断裂区域是台阶状（有时是线状），见图63

63：深沟球轴承外圈轴向断裂导致的失效

见3.3.2.1章节“断裂”

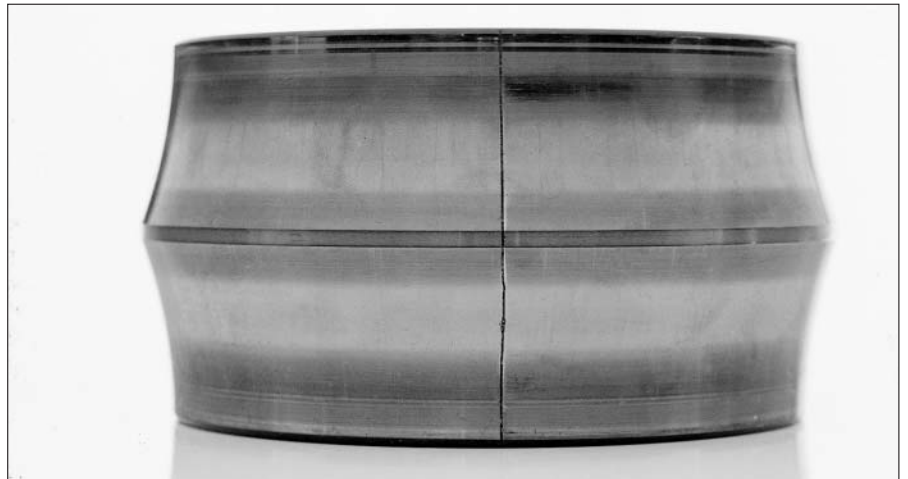
套圈部分或整个在轴向方向有断裂。略微圆滑的断口：表明在运转中产生断裂并且继续运转。尖的断口表明是在拆卸过程中产生的。带裂纹的轴承长期运行后，尖的断口边缘会部分剥落，见图64。

- 轴承打滑
- 滚道断裂
- 内圈在轴上转动
- 不适合的润滑
- 与轴配合太紧
- 轴表面有沟槽
- 圆度不够
- 与周边部件刮擦

64：调心滚子轴承内圈轴向通裂

- 改善润滑（添加剂，增加润滑油量）
- 针对滚道破坏的补救措施
- 选择合适的配合
- 避免周围部件的刮擦
- 提供更好的配合面
- 套圈的特殊热处理

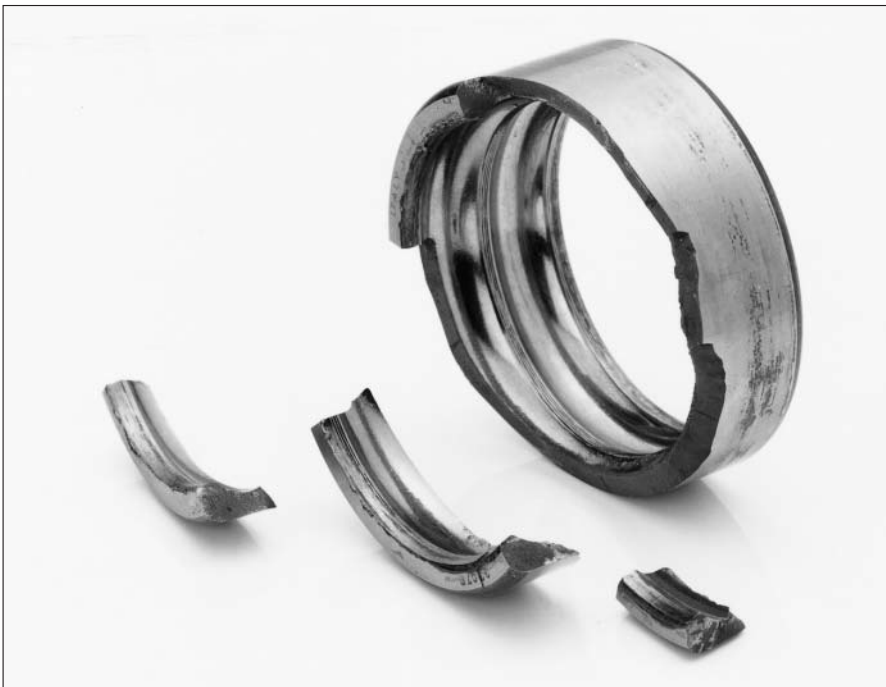
现象：
通常裂纹在圆周方向发展。经常断裂成几块。在轴向载荷下，这些断裂常发生于偏离滚道中部的区域。通常疲劳是破坏的原因。外圈外表面一般表现出不正常的承载形式，见图65。

65：外圈有圆周方向的断裂

补救措施：
改善支撑情况

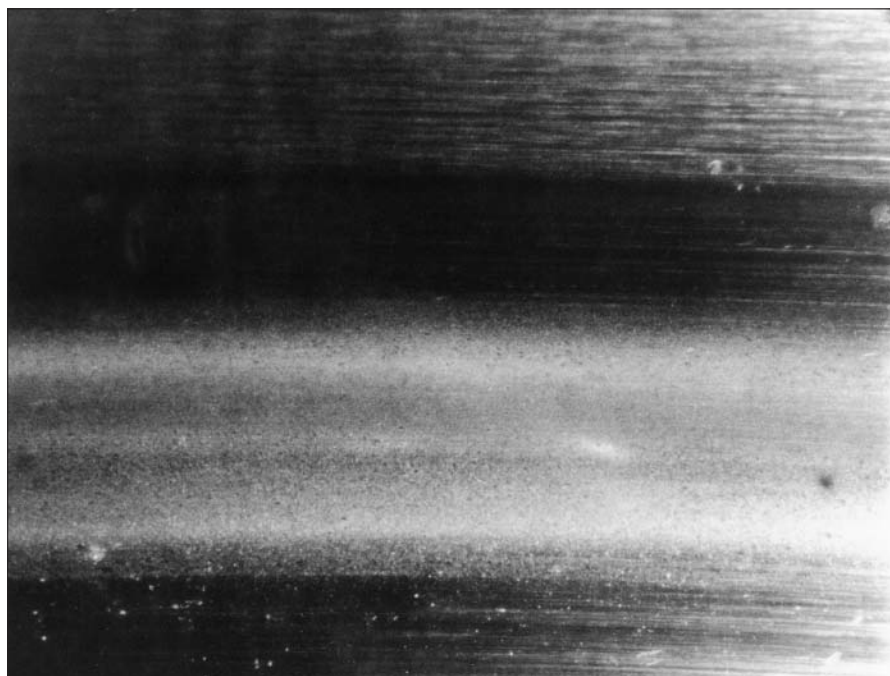
66：磨损、粗糙的滚道

接触表面是灰暗和粗糙的，见图28和66。研磨物质使润滑剂的颜色变深；当使用黄铜保持架时，润滑剂的颜色变黄。润滑脂也会硬化。然而在许多情况下，潮湿使润滑剂的稠度降低，变得稀薄。磨损导致预载降低或轴承的游隙变大。如果外界颗粒是磨损的原因，滚动体表面会有严重的划痕，见图67。在不良的条件下，滚动轴承的滚道在它们的周向上会有不均匀的磨损。滚道表面是条纹状的，见图68和69。这种磨损导致疲劳破坏，请参考3.3.2.1章节“磨损造成的疲劳”。

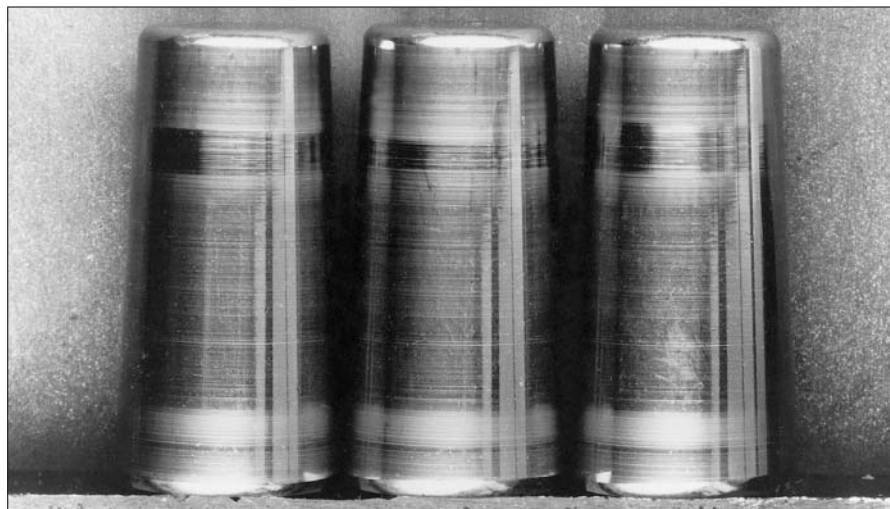
- 不能承载的润滑油膜
- 润滑剂的污染（细小的硬质颗粒比如灰尘，或水）
- 圆锥滚子轴承调整不当而导致不均匀磨损

67：首先会在滚动体表面探测到磨损痕迹

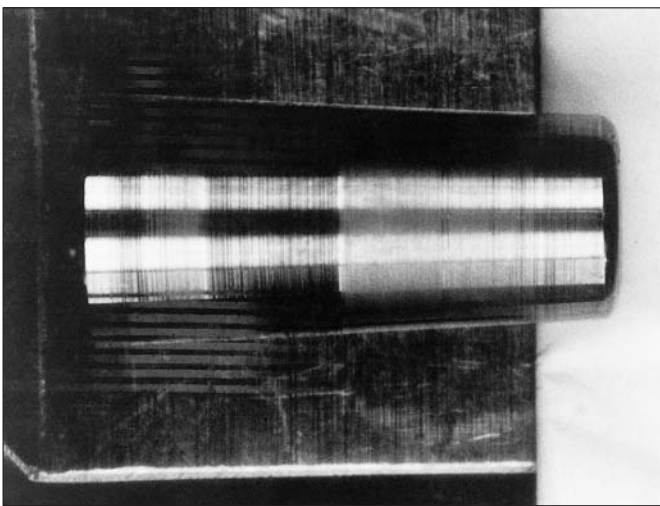
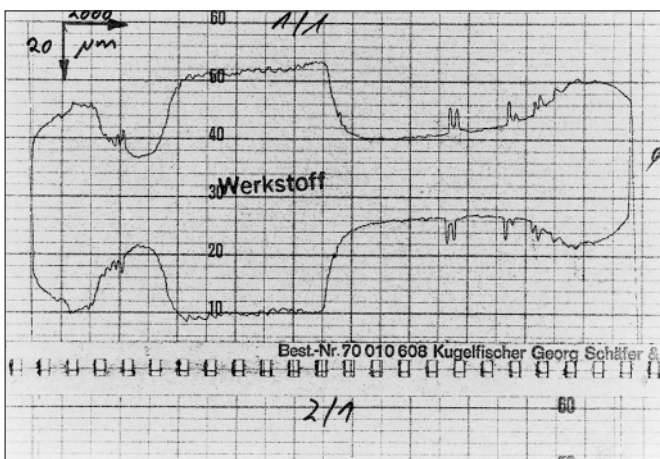
68：在某些区域因磨损形成带状痕迹。

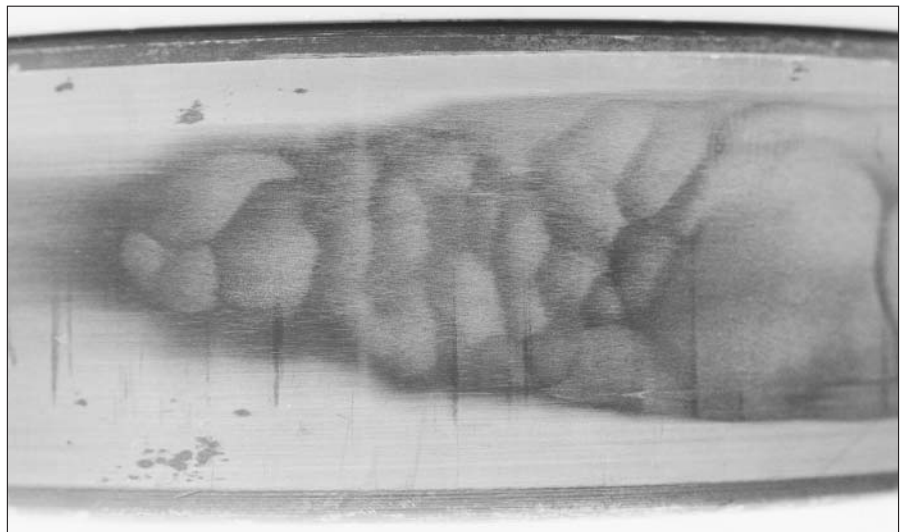
74：圆柱滚子的打滑痕迹

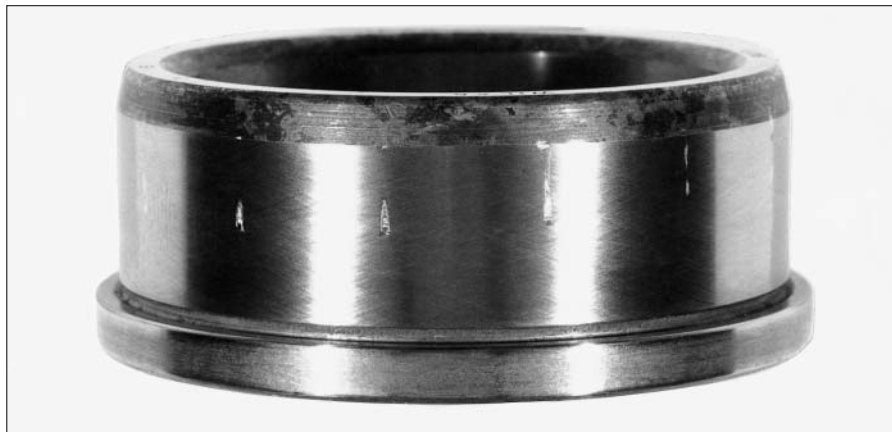
76：圆柱滚子轴承内圈上的划痕是由于内圈装入滚动体组件时有倾斜

- 使用合适的安装工具
- 避免不对中
- 如可能，在安装部件时缓慢转动

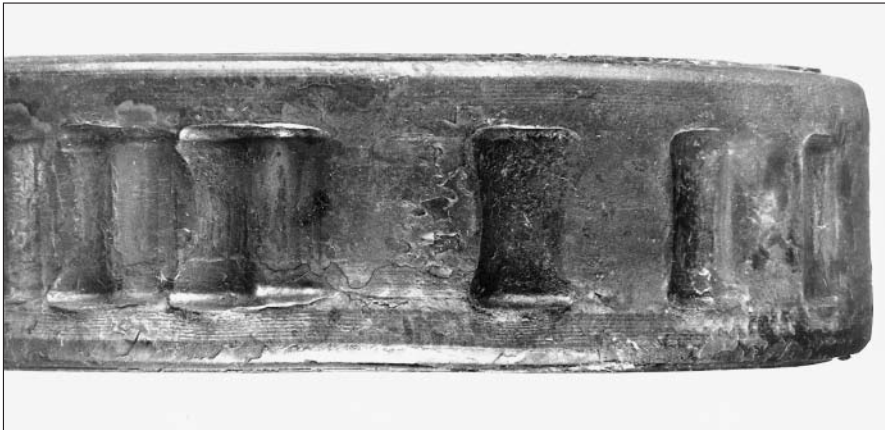
现象：
轴承部件严重变色*)。滚道/滚动体塑性变形严重。温度急剧变化。轴承多次粘着，见图77。硬度低于58HRC。

原因：
通常不再检测由于过热导致的失效轴承。可能的原因：
- 轴承的工作游隙太小，特别是高速下的轴承
- 润滑不足
- 由于外部热源造成的径向预载
- 润滑剂过量
- 由于保持架断裂造成运转受阻

77：过热的圆柱滚子轴承的滚道上滚子留下了很深的胶着的压痕。

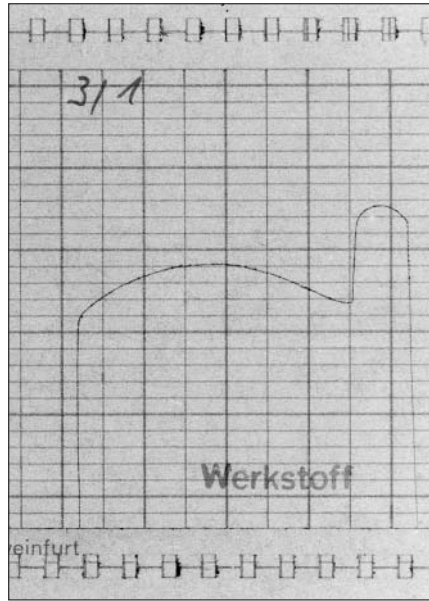
在滚动轴承中，润滑不良首先可以通过滚子端面/挡边的滑动来判断。在严重的情况下，会导致前面提到的胶着现象。然而，在所有的情况下，接触区域都会有磨损特性。这在滚子端面或挡边的横截面图表上能清楚看到，见图83。滚子端面经常有凸起。如果是圆锥滚子轴承，会导致预载降低或轴向游隙增加。比如在承受方向改变的载荷时将增大运行噪音。由于几何关系，对圆锥滚子轴承挡边接触区的磨损量会转换成约 $\frac{1}{3}$ 的轴向游隙。挡边磨损也能反映出滚道或滚子外径的磨损。

83：磨损的圆锥滚子端面轮廓图

- 尽可能保证清洁
- 选择合适的润滑剂（粘度，EP添加剂）并确保供应充足

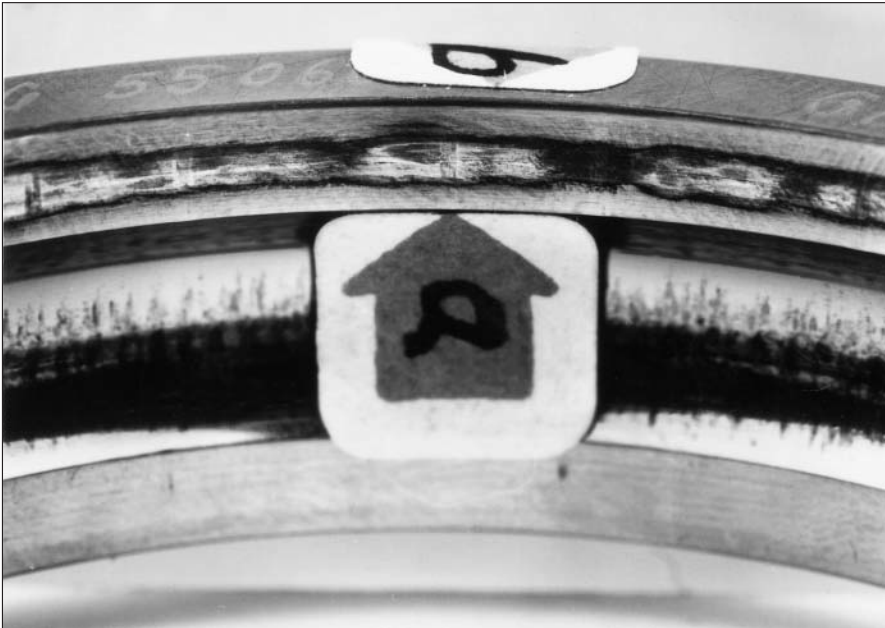
当保持架 - 特别是黄铜保持架 - 被轴承套圈挡边引导时有磨损。表面经常很粗糙并有胶着（保持架材料粘在挡边上）。因为保持架一般不是和整个挡边接触，当有很多磨损时在挡边上呈现出台阶状，见图 86。相似的磨损特性也能在相关保持架的边缘发现，见章节 3.5.1。这种现象对外圈挡边引导的高速轴承来说更加严重。

86：在外圈挡边的保持架引导面上有不良的接触痕迹和材料拖痕

- 改善润滑（大流量，更好的清洁度）
- 使用适合此工况的轴承
- 带涂层的保持架

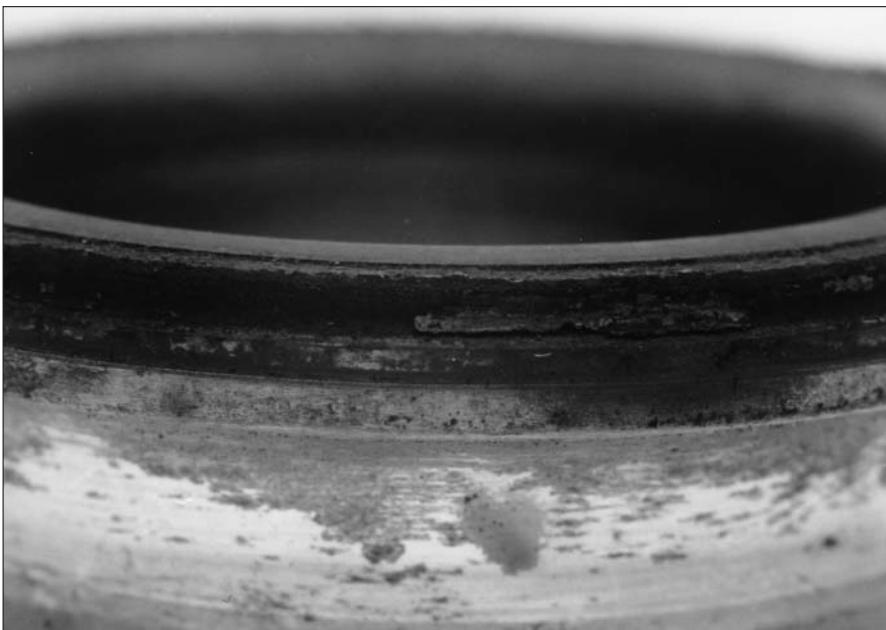
在挡边上的密封唇接触区会有圆周方向的凹槽，经常是亮的。因为污物的渗入，经常有密封唇的磨损和轴承的破坏。有些情况下能发现密封区域的腐蚀，见图87。

87：角接触球轴承挡边上的密封区域腐蚀

- 润滑密封唇口
- 在密封效果允许范围内减少密封压力

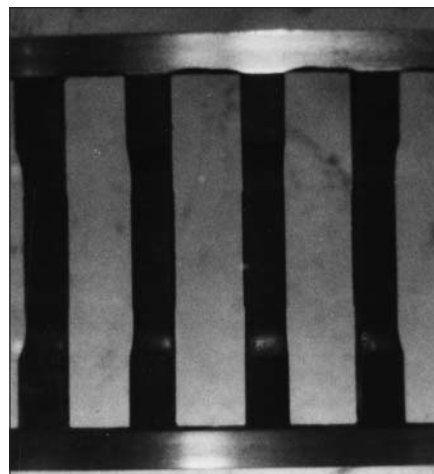
现象：
挡边引导的保持架在边缘磨损，由滚动体引导的保持架在兜孔处磨损。进一步的磨损导致滚动体引导变成挡边引导后继续磨损，反之亦然。磨损一般发生在轴向，大部分在兜孔处对称分布，或者对圆柱滚子轴承来讲是在两个侧面边缘上，见图88。

88：保持架侧面磨损

- 确保清洁的装配条件
- 过滤润滑剂
- 增加润滑剂量/或使用合适粘度的润滑剂

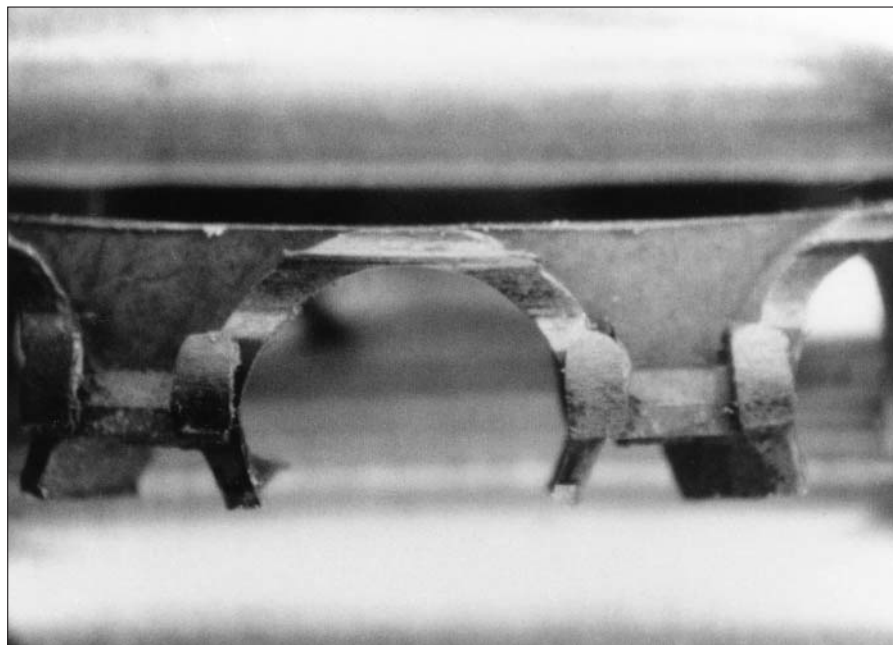
现在：
由于保持架外径与轴承外圈刮擦造成的磨损，见图89。

89：由于保持架外径与轴承外圈刮擦造成的磨损

- 使用其它类型的保持架

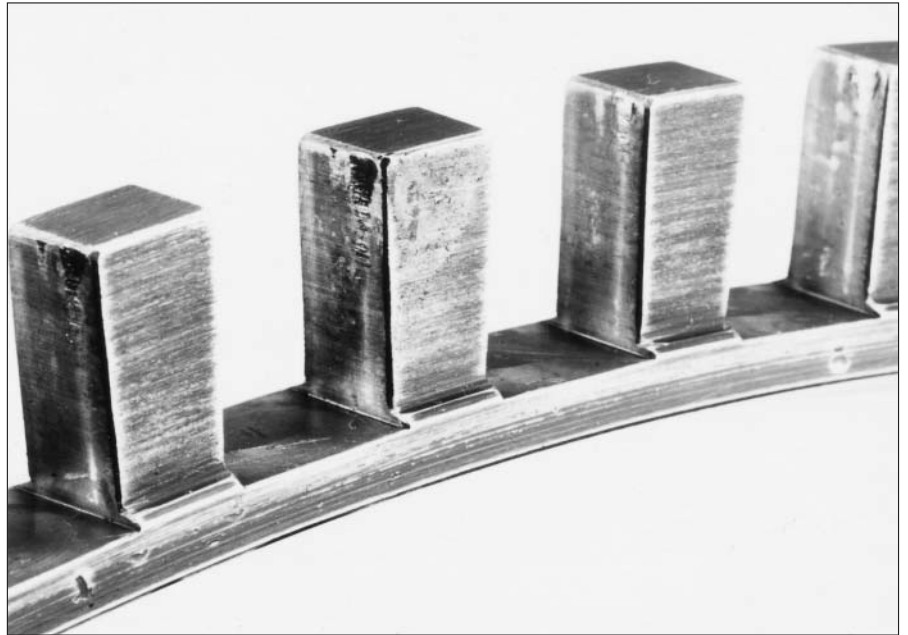
发生滚子歪斜的原因是当滚子轴承承载太低或严重倾斜，或者对圆锥滚子轴承来讲调整不当。如果挡边不足以承担歪斜力，由于不允许的高载荷而使磨损区域发生在保持架兜孔中对角方向。这会导致保持架的横梁断裂和侧边的进一步损坏，见图90。

90：滚动轴承保持架兜孔的对角线方向磨损

- 正确调整轴承
- 用调心轴承，避免不对中

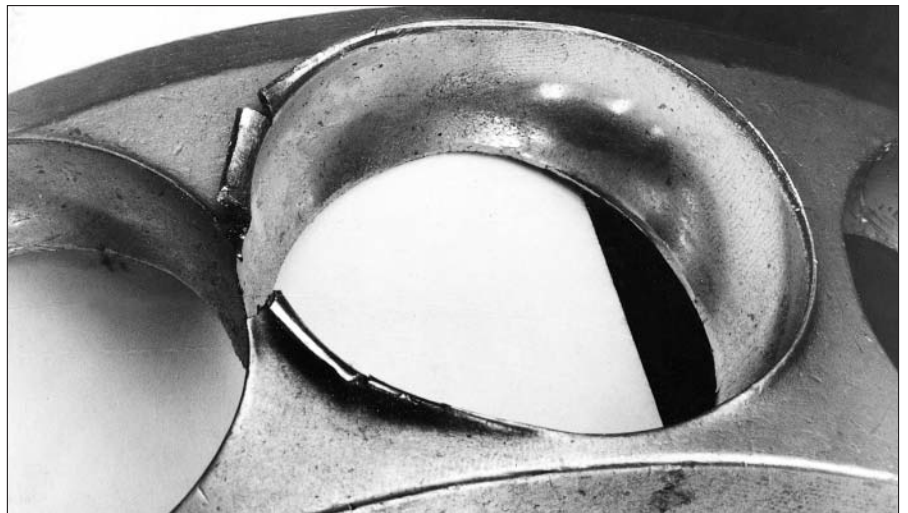
保持架兜孔壁磨损严重，可能会发生变形或断裂，图91（与图38相比的痕迹）。

91：轴承套圈的互相倾斜导致在球和保持架中有高的作用力，从而导致保持架兜孔壁断裂。

- 尽可能避免倾斜
- 最好使用调心轴承或带尼龙保持架的轴承

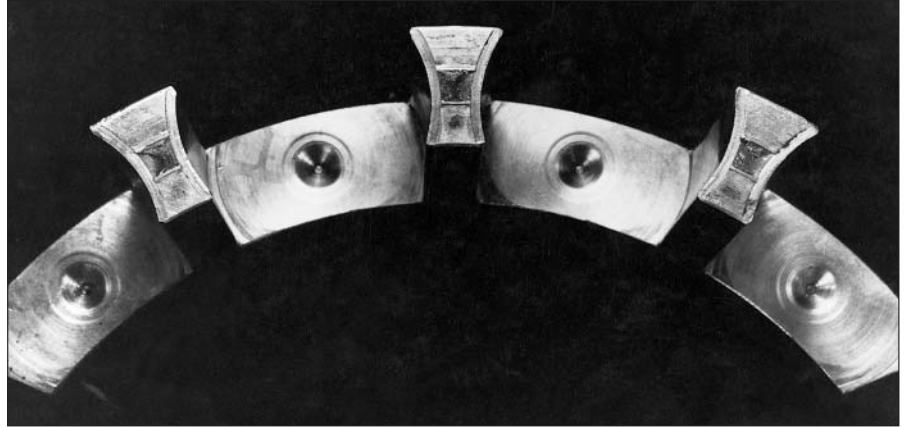
- 铆接处变松，铆接处断裂（见图92）
- 保持架铆柱断裂

92：因振动应力造成的保持架铆接处断裂。

- 使用实体保持架而非冲压保持架
- 特别当应力很大时使用窗形保持架

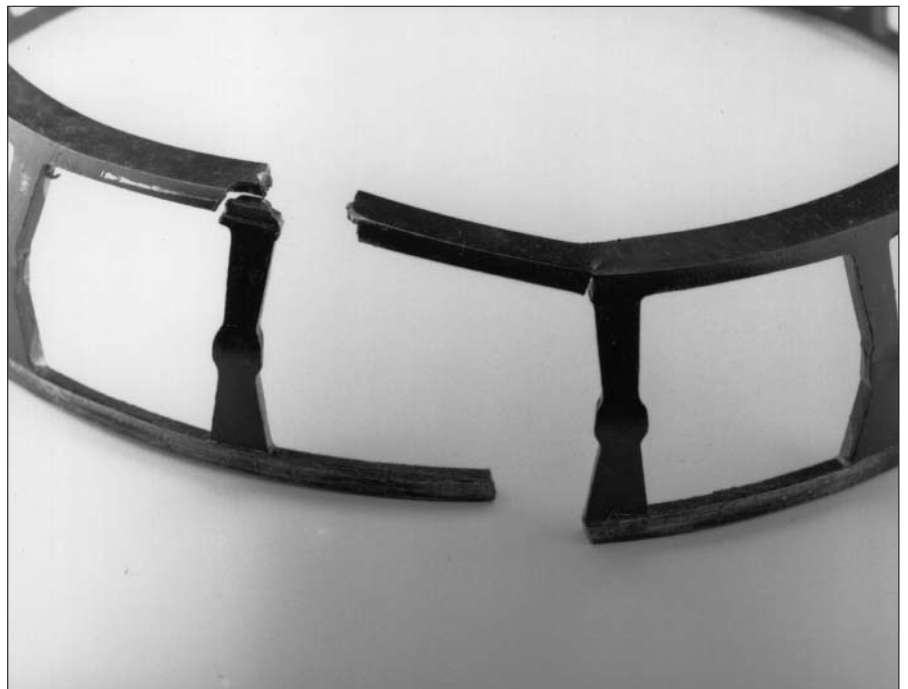
保持架侧边断裂（见图93），横梁断裂很少见

- 安装破坏
- 超过许可速度
- 磨损和润滑不良（见章节3.5.1）
- 力矩载荷太高或球轴承倾斜（见章节3.5.4）
- 配套的圆锥滚子轴承游隙太大，也有可能是轴向载荷方向转变太快

93：调心滚子轴承保持架侧边断裂

- 谨慎安装
- 过滤润滑剂
- 增加润滑剂量/或使用合适粘度的润滑剂
- 尽可能避免倾斜
- 尽可能使用预载的配对轴承

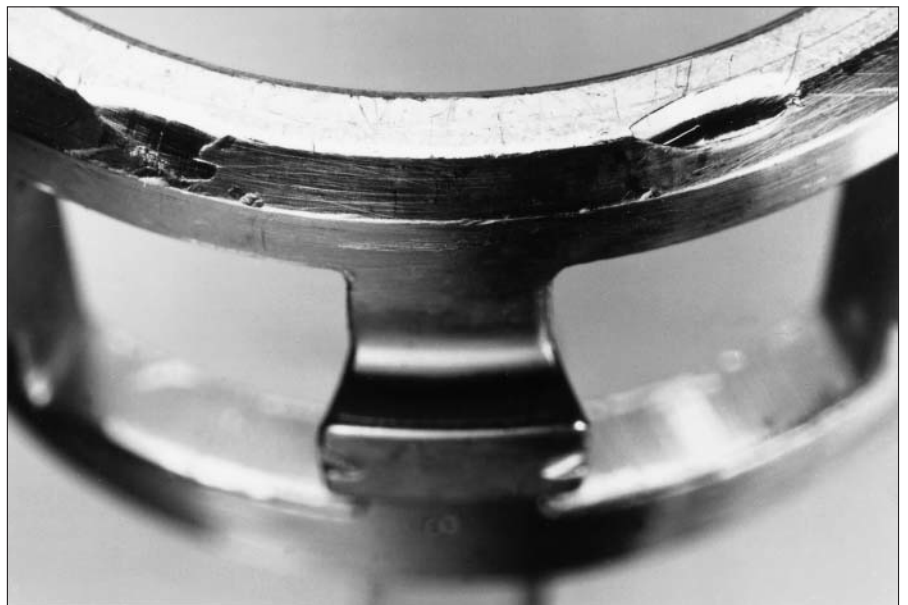
现象：
在塑料保持架中有凸起的初始熔点，金属保持架中有凹痕或变形，见图94和95。

95：带凹坑的金属保持架

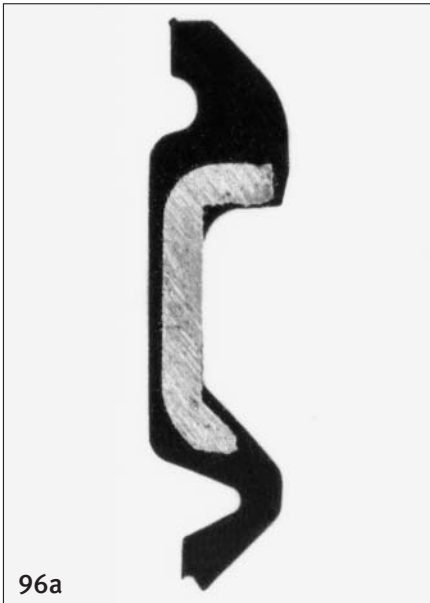
现象：
密封唇不再尖锐而是变宽。密封材料出现裂纹，密封唇口部分开裂，见图96，97。

96：密封的横截面。
a：新密封唇；b：磨损的密封唇

- 采用合适的密封材料来满足工作温度的需要。
- 增加非接触防尘圈
- 密封唇预涂润滑脂。

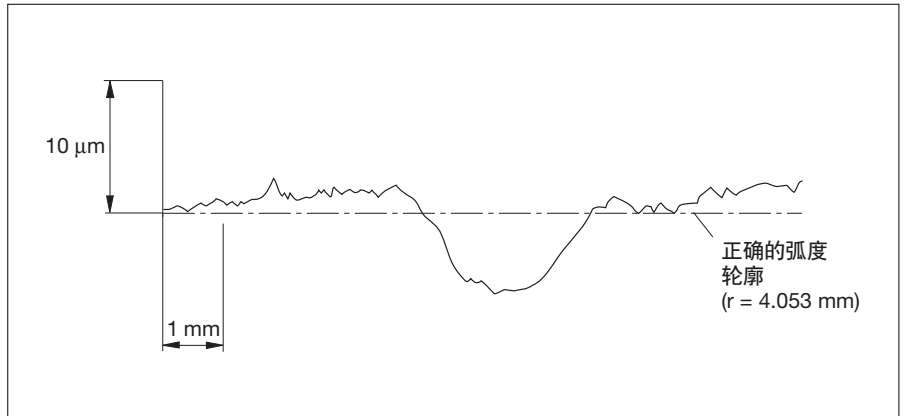
100 : 有磨损沟道的深沟球轴承滚道的轮廓 (通过测量设备来检测滚道曲线)
