滚动轴承失效

失效识别和轴承检测

出版号: WL 82 102/2 CN-CN

2001年版

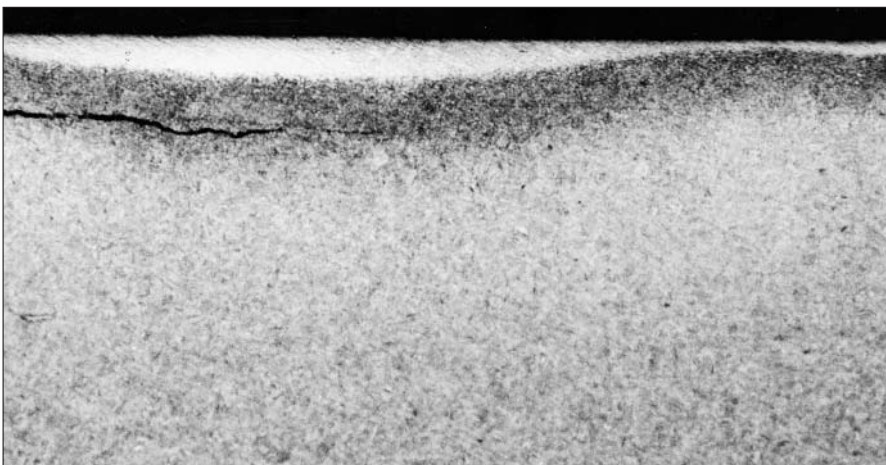
除了能测定材料缺陷外，也可以判断是否打滑（滑动高温区，如图108）或工作温度过高（在运转时组织变化导致尺寸改变）等。

108：热影响区剖面图

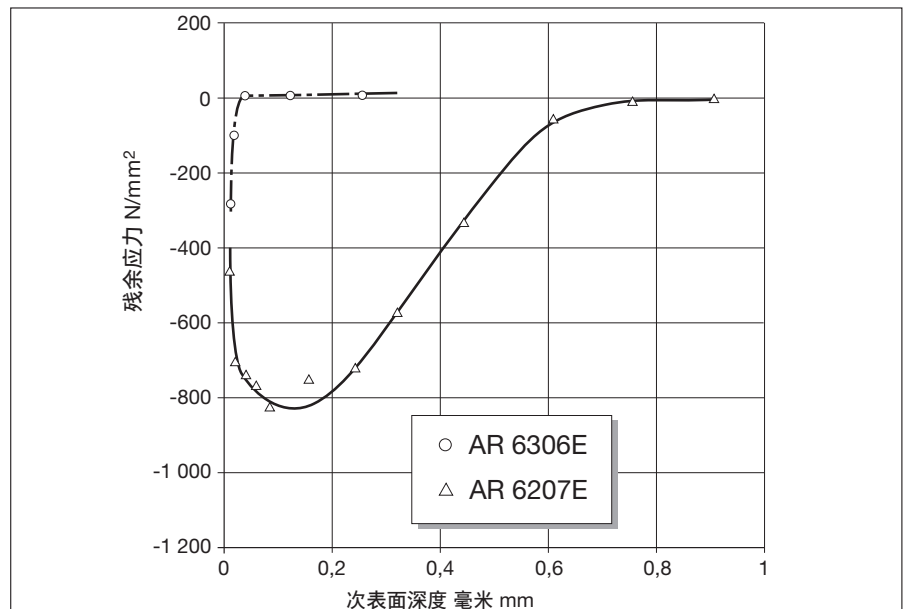
110：从 X 光微观结构分析获得的残余应力模式；在6207E外圈上有大的切向力，在参考轴承6303E中应力无增加。
