## 舍弗勒全球技术解决方案

#### 为线材轧机提供安装服务, 降低非计划停机成本

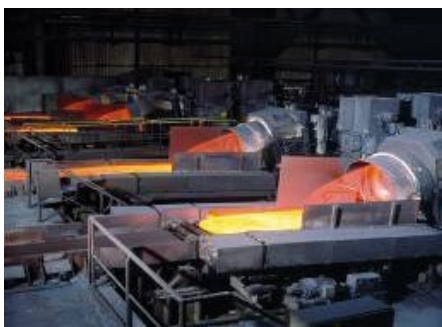
高线吐丝机

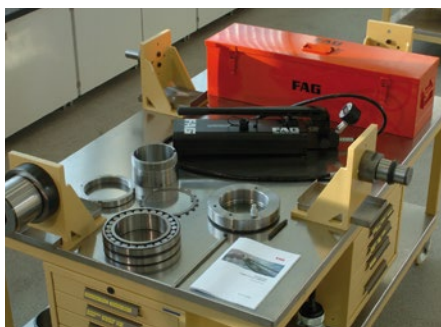
安装和拆卸的专业工具

同一天, 舍弗勒收到了紧急电话, 派了一位经验丰富的专家前往客户的工厂。他在时间和工作上高度的灵活性, 为客户提供了量身定做的服务。专家发现由于轴承的安装方法不正确, 进而导致了轴承的失效。另外, 他监督了安装新轴承的过程, 除了提供第一时间的帮助外, 舍弗勒还为客户的员工提供了专业培训, 包括使用正确的工具安装轴承。

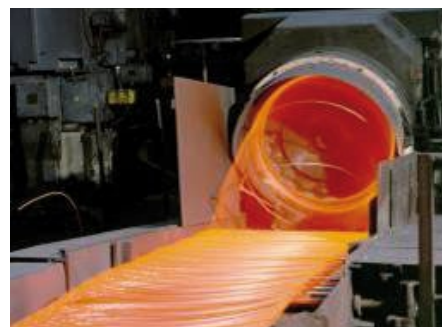
仍然烧红的铁丝将要被送入模具。
