## Schaeffler Global Technology Solutions

#### Medición para eliminar problemas en la caja cuarto de laminación en frío de cuatro cilindros

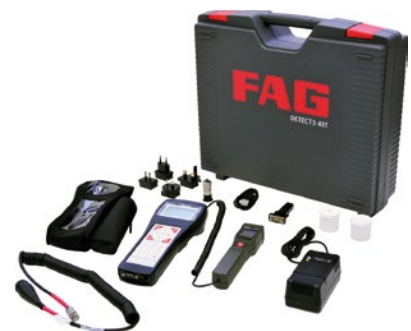
Dispositivo de medición de vibraciones
