Schaeffler Global Technology Solutions

Centrales térmicas

Rápida reparación del rodamiento del rotor de un precalentador de aire

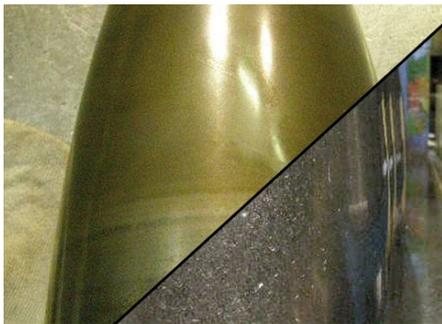
Los elementos rodantes antes/después del reacondicionamiento.

- Lavado
- Desmontaje
- Inspección
- Medición
- Pulido de las pistas de rodadura
- Rectificado de los elementos rodantes
- Reacondicionamiento manual del borde y la jaula
- Decapado de la jaula
- Embalaje y montaje

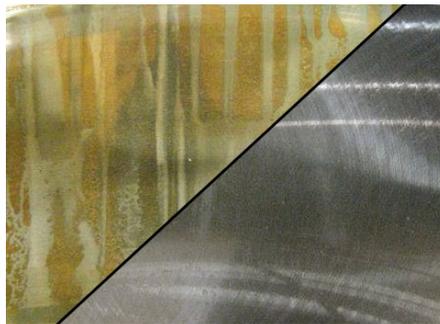
Las pistas de rodadura antes y después del reacondicionamiento

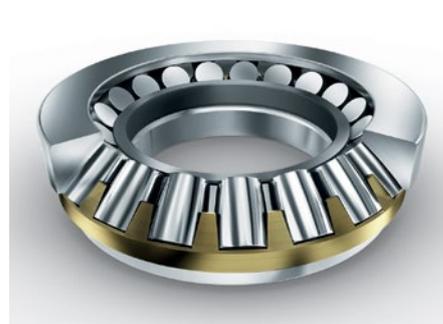
Rodamiento axial oscilante de rodillos FAG con jaula de latón
