Schaeffler Global Technology Solutions

Oerlikon Barmag, China

Schadensanalyse an Friktionsspindeln

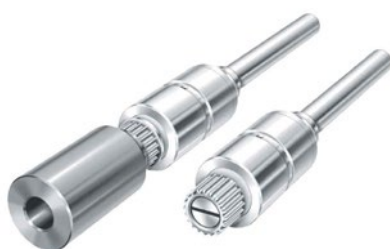
INA-Friktionsspindellager F-221502.06 & F-220501.06

INA-Friktionsspindellager F-221502.06

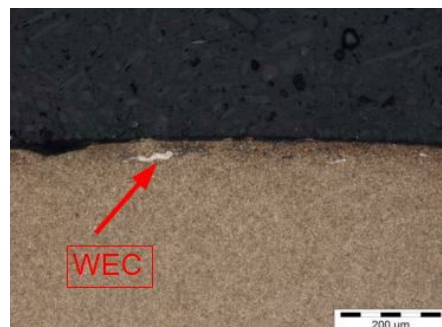
„White Etching Cracks“ (WEC) unter der Laufbahn-
oberfläche

WEC sind Gefügeveränderungen im Werkstoff, die sich unterhalb der Lagersoberfläche bilden. Als Folge entwickeln sich unter Einfluss verschiedener äußerer Belastungen Risse, die schließlich zu einem vorzeitigen Ausfall des betroffenen Lagers führen können. Diese Risse treten sowohl in durchgehärteten als auch in einsatzgehärteten Wälzlagern auf. Mit seiner ausgewiesenen Kompetenz in den Bereichen Werkstoffwissenschaften und Tribologie und einem Team hoch qualifizierter Spezialisten zur Analyse von Lagerschäden bietet Schaeffler hier innovative Lösungen, die dabei helfen, die Widerstandsfähigkeit von Lagern gegenüber White Etching Cracks zu steigern und frühzeitige Lagerausfälle zu verhindern. Im Global Technology Network bündelt Schaeffler seine lokalen und globalen Kompetenzen. So erhalten Kunden stets die beste Lösung für ihre spezifische Anwendung, egal wo auf der Welt.

- Das für die Erstbefettung empfohlene Schmierfett sollte auch bei der Nachschmierung zum Einsatz kommen
- Bei Verwendung eines anderen Schmierfetts ist im Vorfeld die Mischbarkeit und Verträglichkeit der Fette sicherzustellen
- Nachschmierung nach 1 Jahr
