## Schaeffler Global Technology Solutions

#### Trouble-Shooting-Messung an Quarto-Kaltwalzgerüst

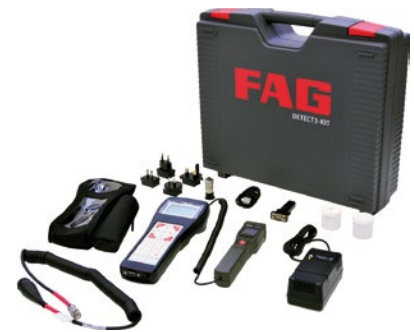
Schwingungsmessgerät FAG Detector III
