We pioneer motion

# Surveillance en ligne des vibrations des tubes broyeurs dans l'industrie du ciment

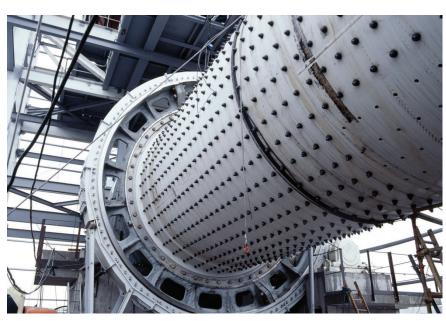
Tube broyeur

Tube broyeur

1 MW via un réducteur à engrenage à trois arbres

8 m

3 m

15 tr/min
