Customer  
Success  
Story

## Thermografische Überprüfung von Schaltanlagen

Bei einem spanischen Stahlhersteller kam es trotz eigener präventiver Wartungsarbeiten vermehrt zu Ausfällen der Schaltanlagen. Während des laufenden Betriebes wurden thermografische Messungen an Niederspannungsanlagen vorgenommen und die Wärmequellen punktgenau lokalisiert. Die Funktionsstörungen konnten teilweise direkt vor Ort behoben werden.

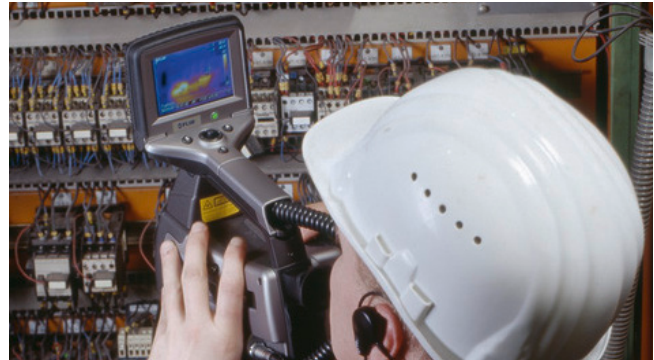
Schaltanlage wird mit einer Wärmebildkamera untersucht

Die Experten von Schaeffler Iberia führten thermografische Messungen an verschiedenen Niederspannungsschaltanlagen durch. Ziel war, die heißen Stellen zu ermitteln, welche die ungeplanten Stillstände verursacht hatten. Dies sollte ohne ständige Überprüfung und Justierung der Schaltanlage sowie Beeinträchtigung der Anlagenverfügbarkeit erfolgen. Anschließend erstellten die Schaeffler-Experten einen Bericht, in dem die kritischen Bereiche genau beschrieben und Handlungsempfehlungen gegeben wurden.
