Schaeffler Global Technology Solutions

Oerlikon Barmag, China

Análisis de daños de los husillos de fricción

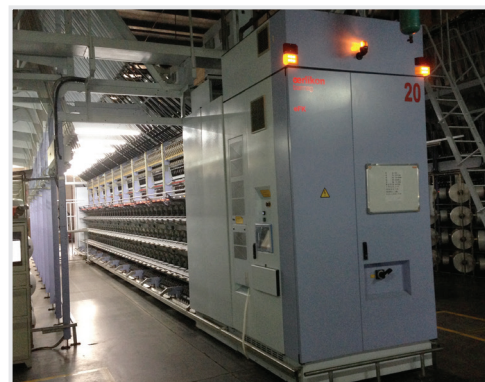
Un primer análisis del fallo por parte de un ingeniero de calidad de Schaeffler China reveló que las pistas de rodadura inferiores de los rodamientos de fricción estaban desconchadas, posiblemente debido a las partículas contaminantes que había en esta área. El cliente no se mostró convencido de este resultado ya que él mismo había realizado las tareas de mantenimiento de sus máquinas durante muchos años. Entonces, un experto de Schaeffler Global Technology Network, un ingeniero de aplicaciones especializado en maquinaria textil de Alemania, se desplazó hasta China. Tomó muestras de los husillos de fricción afectados y los mandó al departamento de análisis de daños de Schaeffler en Alemania. Los expertos del departamento encontraron las denominadas grietas por fatiga bajo la superficie (white etching cracks, WEC) en las pistas de rodadura. Habían sido ocasionadas por el paso de la corriente y por la utilización de una grasa que contenía litio, lo que no se correspondía con el engrase original. Debido a la inadecuada grasa de reengrase, se había formado una mezcla de grasa/aceite que también había contribuido a la aparición de los daños. En la siguiente visita, los expertos de Schaeffler inspeccionaron la máquina en funcionamiento y detectaron electricidad estática.

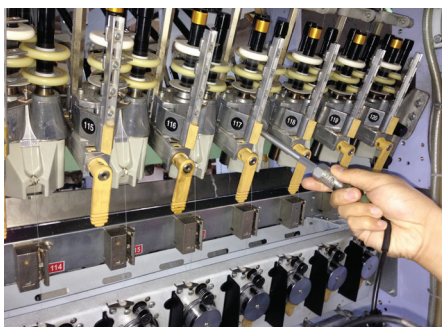
Prueba manual de vibraciones en las unidades de texturización con husillos de fricción

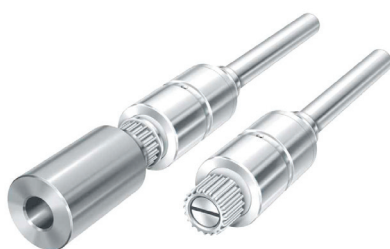
Rodamientos para husillos de fricción INA F-221502.06 y F-220501.06

Rodamiento para husillos de fricción INA F-221502.06
