滚动轴承失效

失效识别和轴承检测

出版号: WL 82 102/2 CN-CN

2001年版

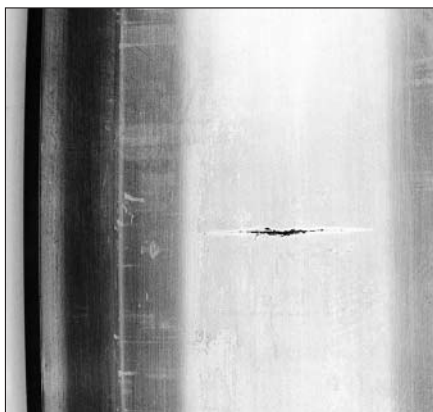
6：通过包络检测法发现造纸机上的调心滚子轴承内圈损坏。

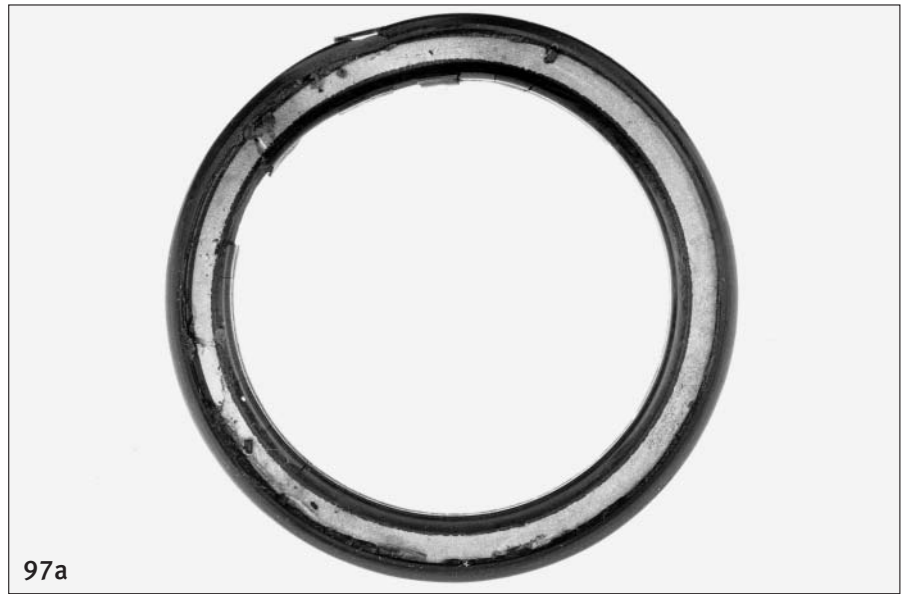
现象：
密封唇不再尖锐而是变宽。密封材料出现裂纹，密封唇口部分开裂，见图96，97。

97：a：有磨损和断裂的硬化的密封
b：密封唇口开裂
