## Schaeffler Global Technology Solutions

#### ThyssenKrupp Steel Europe AG, Alemania

#### Condition Monitoring en un laminador en caliente

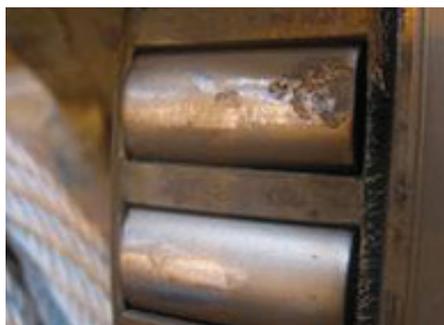
Daños en el elemento rodante de un rodamiento de rodillos cónicos

Mediante el montaje de siete sistemas de Condition Monitoring online FAG DTECT X1, se monitorizan permanentemente los rodillos de trabajo. Los sensores de vibración han sido integrados en el software del cliente, y los trabajadores del cliente han recibido una formación para poder gestionar de forma autónoma el sistema de Condition Monitoring. Schaeffler tiene un acceso remoto a la intranet de TKSE a través de un software especial de modo que los expertos de vibraciones pueden analizar de forma remota los datos en el Centro de Monitorización de Schaeffler. Ya fue detectado inmediatamente un daño concreto en un rodamiento durante las mediciones de prueba para el montaje de los sensores.

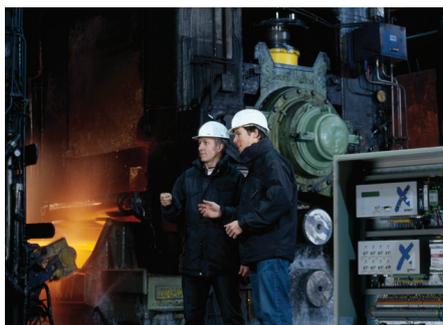
Condition Monitoring con FAG DTECT X1

7 x FAG DTECT X1 de dos canales

- 14 sensores de aceleración ICP
- 2 sensores por cada bastidor, a la altura de las ampuestas de los rodillos de trabajo en el lado conducido

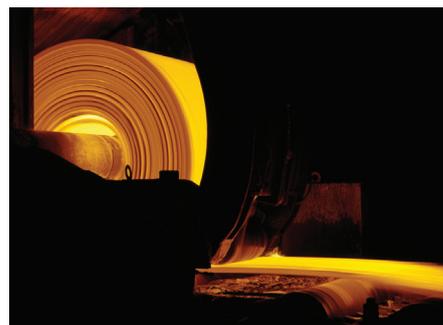
Laminador de banda en caliente en la planta siderúrgica
