滚动轴承失效

失效识别和轴承检测

出版号: WL 82 102/2 CN-CN

2001年版

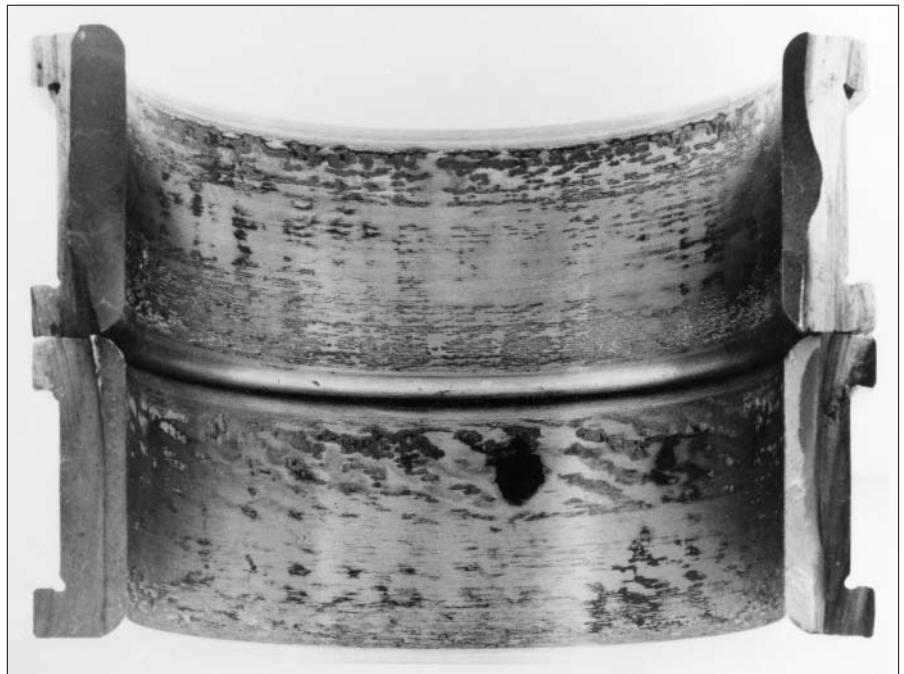
配合面上有黑褐色的拖痕，偶尔在靠近轴承或在润滑剂里也能发现棕色磨损物质。配合面发生磨损（内孔，外圈外表面），对旋转件（通常是轴）来说有可能疲劳断裂，对静止件（通常是轴承座）可能会破坏浮动轴承的功能，见图13。从这些微动腐蚀情况，通常可以推断出承载区的位置和尺寸及套圈的蠕变情况，见图14。

13：配合太松的圆柱滚子轴承内圈内孔的微动腐蚀

- 承受点载荷的套圈提供浮动轴承的浮动功能
- 尽可能对轴承配合面使用紧配合
- 提高轴（轴承座）的刚度
- 轴承配合面进行涂层
- 使用具有高温尺寸稳定特性的套圈（防止由于材料组织结构的变化使套圈膨胀从而配合变松）
- 改善配合面的圆度
- 如果需要，检查和改善配合面的表面质量

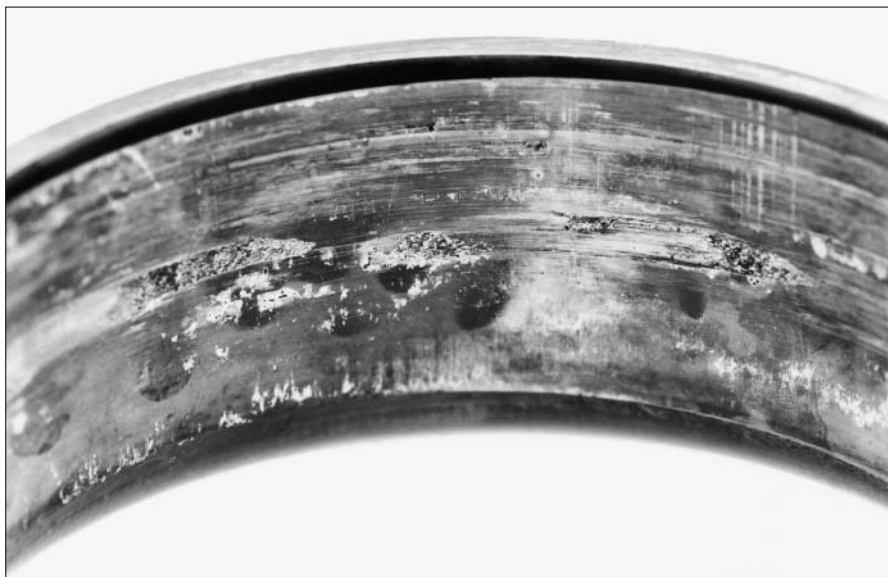
16：内圈内孔上的擦痕是内圈在轴上蠕动的结果

- 尽可能对轴承配合面使用紧配合
- 增大轴向接触面积
- 保证轴向支撑
- 保证配合面的干燥
- 改善浮动轴承功能

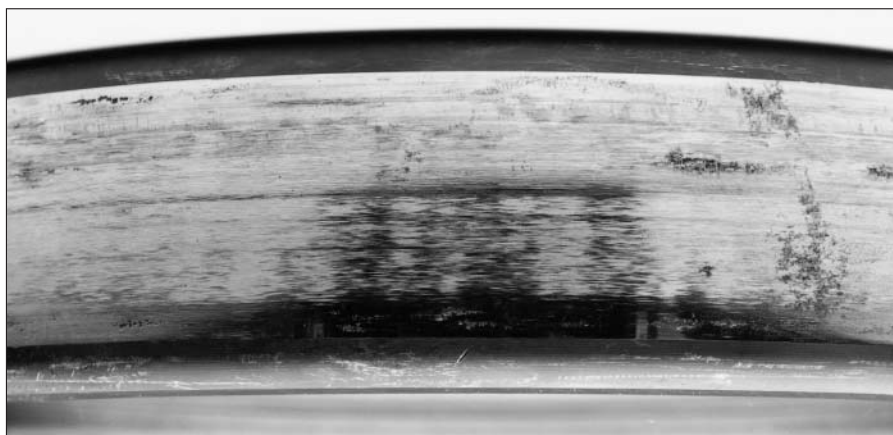
15：外圈外表面上的擦痕是外圈在轴承座里蠕动的结果

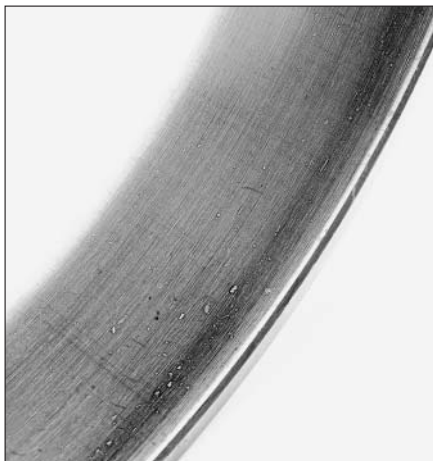
当润滑相当好时，那些痕迹仅能表明轴承中载荷区的位置，见图23。当温度在大约80°C以上时，滚道或滚动体通常会变色。它是由钢和润滑剂或钢与润滑剂中的添加剂起化学反应造成的，通常对轴承的运转寿命没有不良影响。相反的是：这些表面特性通常能显示出添加剂的抗磨损性。

23：正常轨迹，表面结构仍然可见，只有外界微粒造成的小凹痕

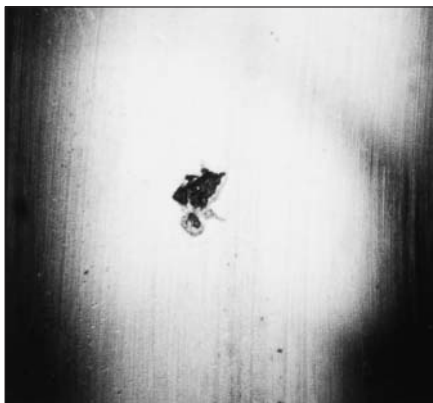
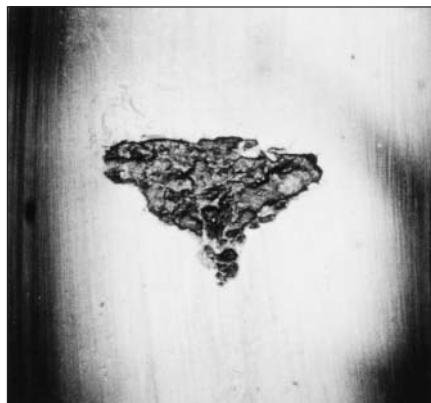
45：由外界微粒造成的凹坑在运动方向发展成V型而造成的疲劳破坏

a：检查时发现的破坏

b：运转大约1000小时后的破坏

c：运转大约1200小时后的破坏

- 改善密封
- 使用防尘的轴承结构
- 润滑剂的清洁度很重要
- 在投入使用前要清洁过滤设施

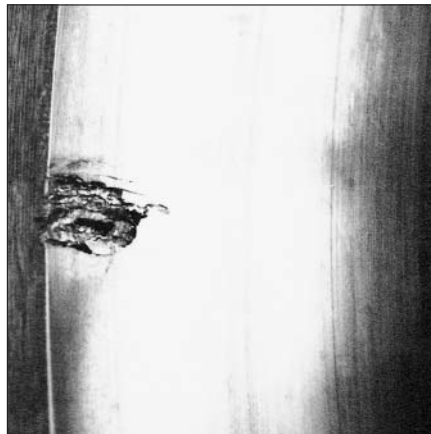
48：球轴承滚道边缘发生疲劳，比如有高的力矩载荷（边缘运行）；左图为滚道边缘，右图为球。

- 使用调心轴承
- 减小不对中
- 提高轴的强度

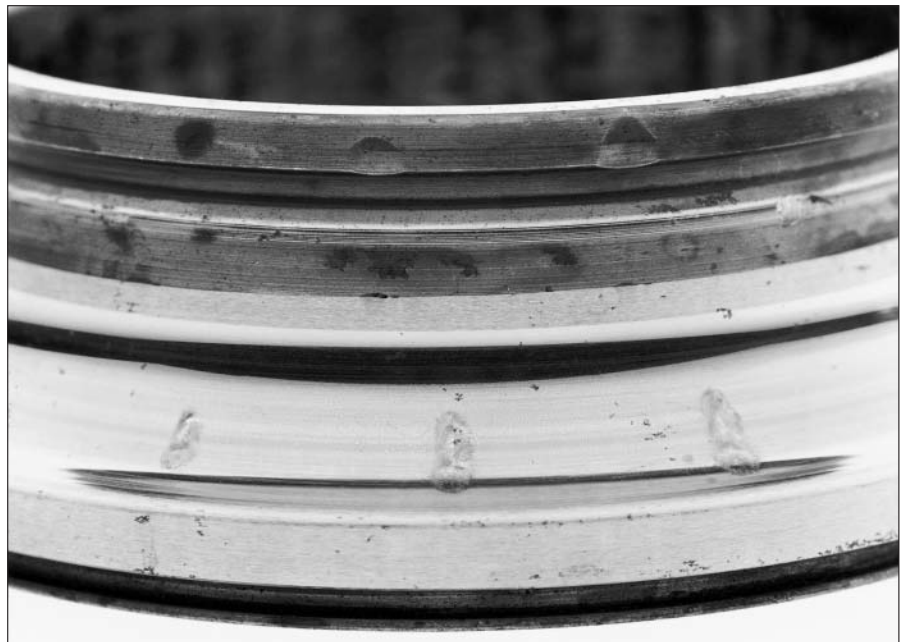
57：球轴承的假性布氏压痕

- 消除或吸收振动
- 避免敏感机器长时间静止，要保持运行；在运输过程中使用安全的设备使轴承卸载或加预载。
- 使用合适的润滑剂（添加剂）。
- 对旋转载荷选择较大的径向游隙。

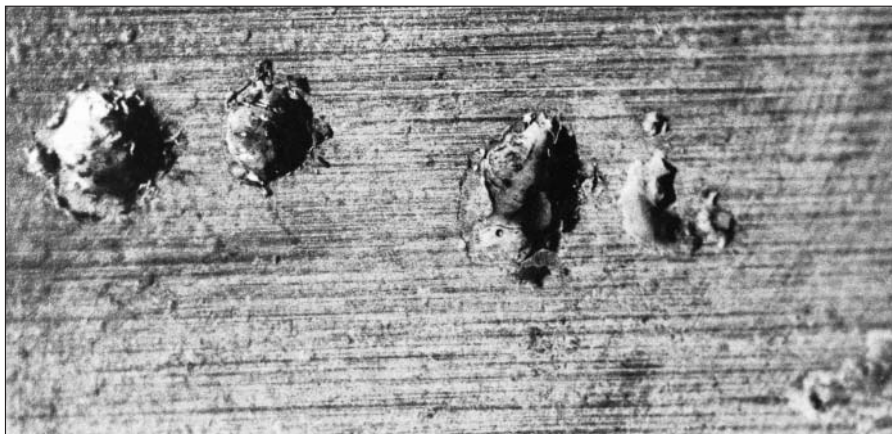
59：电流火花放电形成的圆柱滚子轴承滚道上的凹坑。

补救措施：
- 防止电流通过轴承（接地，绝缘）。
- 使用绝缘轴承。

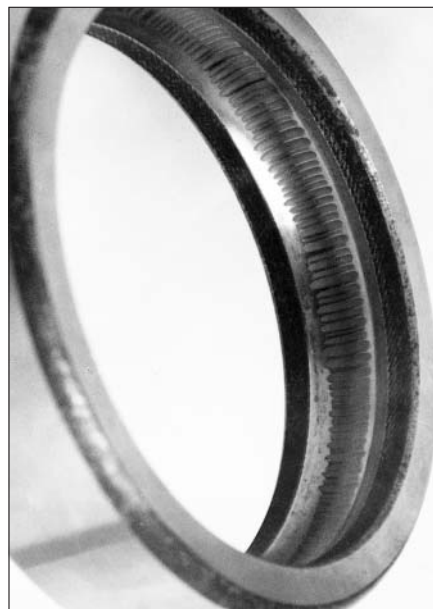
60：深沟球轴承外圈滚道上的凹槽由持续通过的电流造成。

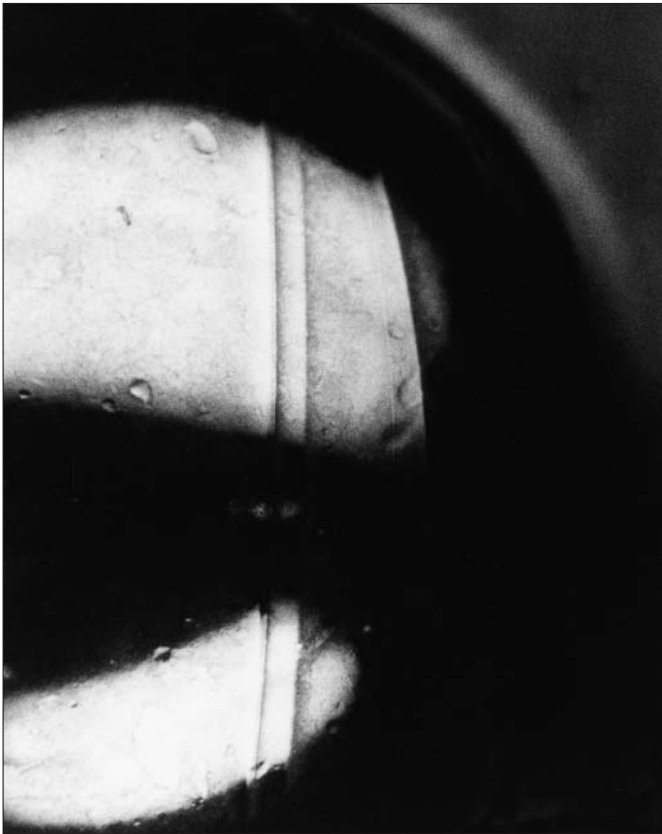
现象：
球表面上有圆弧形压痕或称为“毛线球”状压痕，而且由于塑性变形出现边缘圆滑，见图61，62。对滚子来说，周向压痕靠近端面。不要与由外界微粒形成的划痕混淆，见3.3.4.2章节“滚动体外表面上的划痕”。

61：长期持续载荷造成的球表面的边缘痕迹

- 避免过载
- 使用高承载能力的轴承
- 减小工作游隙
- 避免倾斜

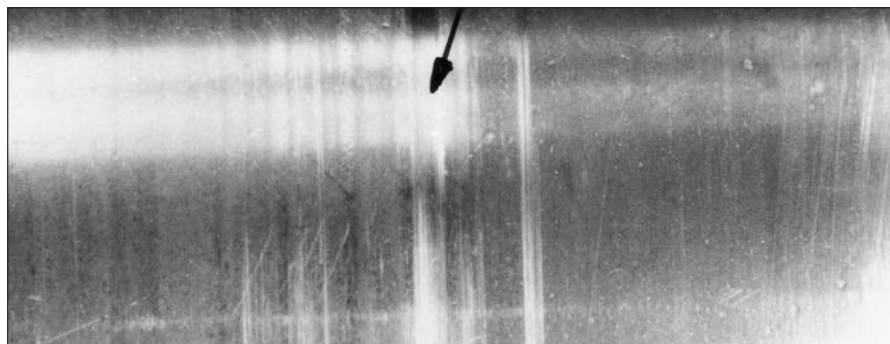
在滚动体接触区的周向凹痕。在滚子上有平行的周向痕迹，见图70和71，对球来讲经常呈现“毛线球”现象，见图72。不要与边缘痕迹混淆（见3.3.2.6章节）。边缘运行形成的轨迹边缘因塑性变形是平滑的，而擦伤有尖的边缘。硬质颗粒经常嵌入保持架兜孔中，从而产生擦伤，见图73。

70：保持架上的外界颗粒造成的滚动体上的深度擦伤

- 保证清洁的安装条件
- 改善密封
- 过滤润滑剂

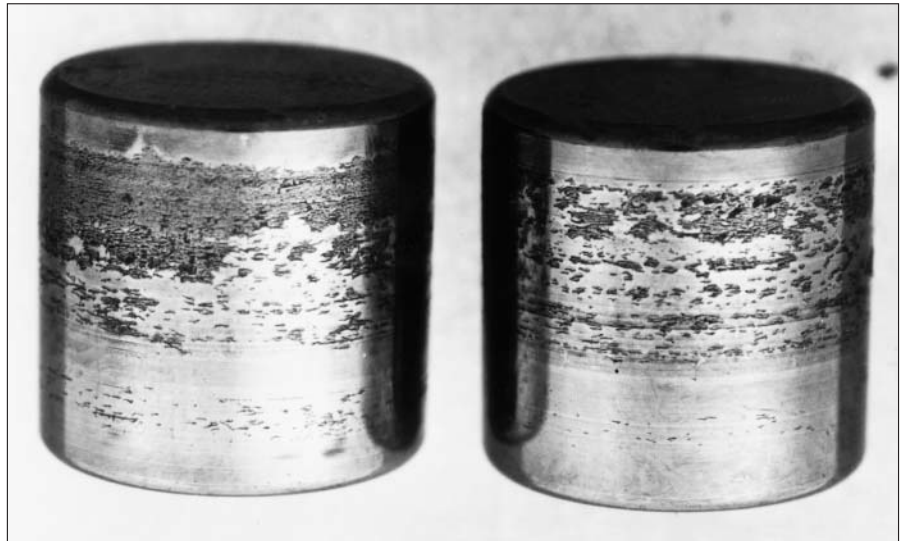
74：圆柱滚子的打滑痕迹

- 使用低承载能力的轴承
- 轴承预载，比如用弹簧
- 减小轴承游隙
- 空载时也要保证足够的载荷
- 改善润滑

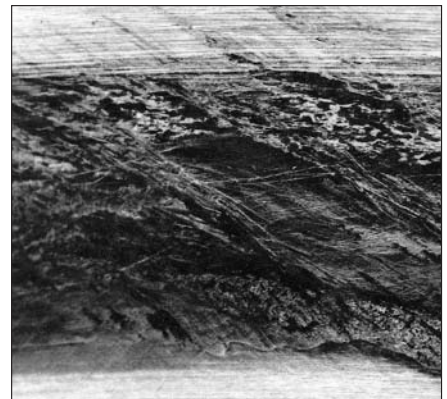
82：当润滑剂供应不充足和载荷太高时，在滚子端面和挡边处会引起胶合

- 改善润滑（增加粘度，EP添加剂，增加润滑剂量）
- 确保轴承的正确调整

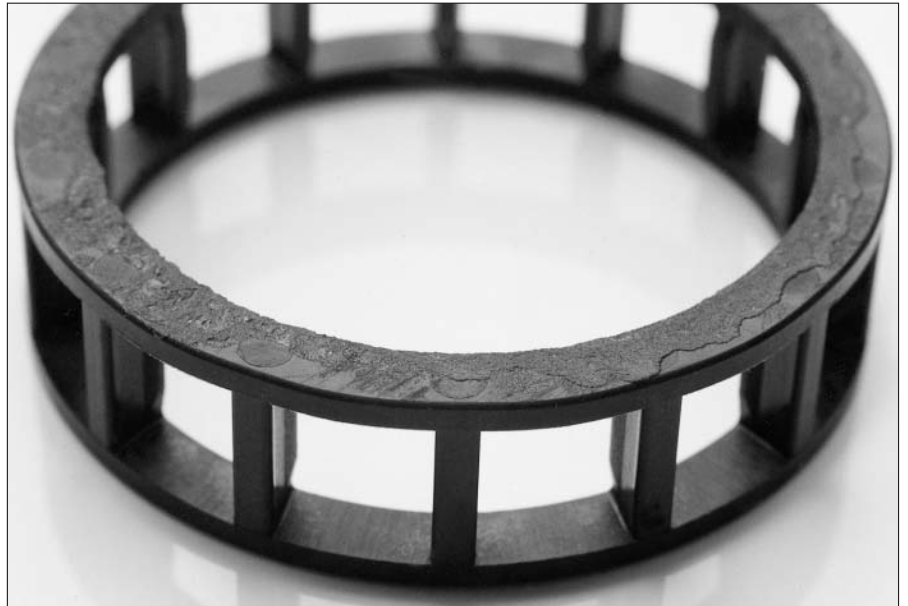
95：带凹坑的金属保持架

补救措施：
根据制造商的说明书安装（比如参考FAG出版物WL 80 100“滚动轴承的安装和拆卸”）。

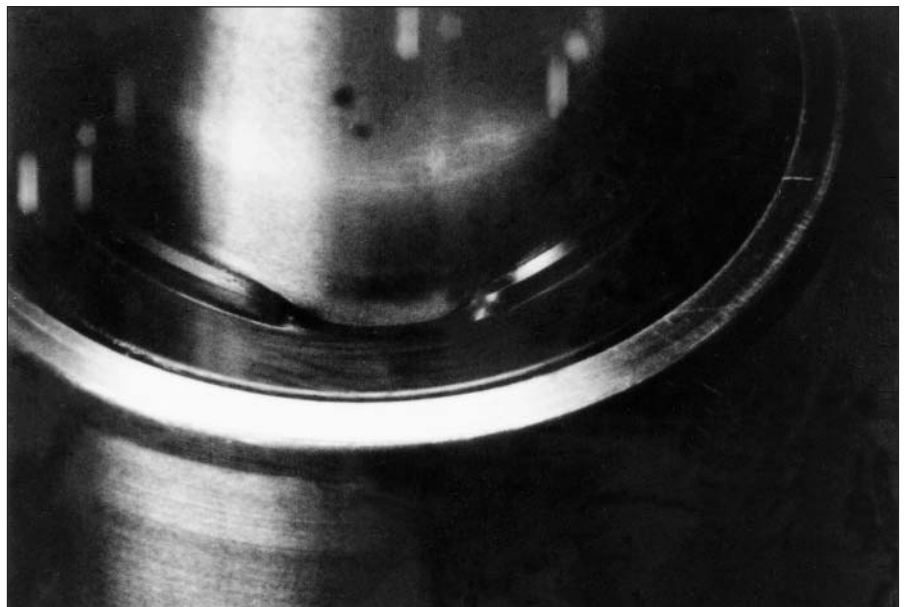
99：翻卷的密封唇

- 保证用合适的安装工具小心安装。
- 即使马上使用轴承也不能打开密封轴承。

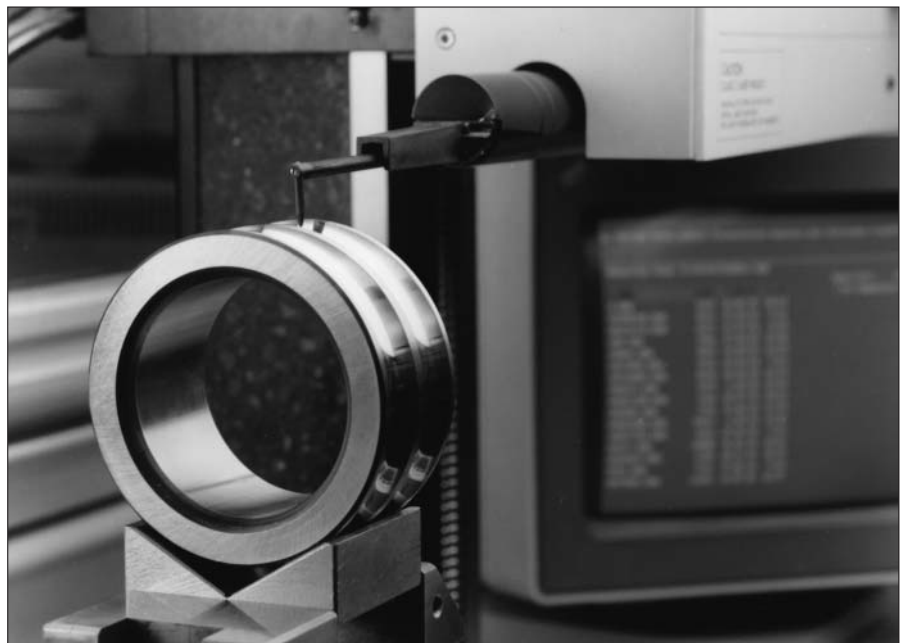
100 : 有磨损沟道的深沟球轴承滚道的轮廓 (通过测量设备来检测滚道曲线)

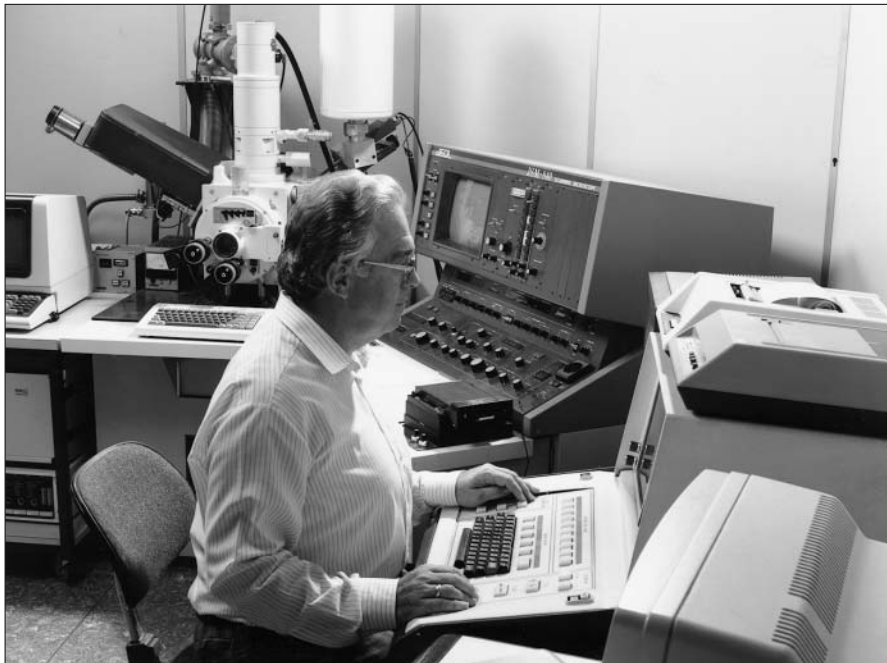
112 : 电子扫描显微镜拍摄的不同表面结构。

- a : 滚道是好的
- b : 硬的外界微粒造成的凹坑
- c : 开始疲劳破坏
